# 花都中轴线石岗安置区二期工程 水土保持设施验收报告

建设单位：广州市花都区人民政府花城街道办事处

编制单位：广东河海工程咨询有限公司

2020年10月

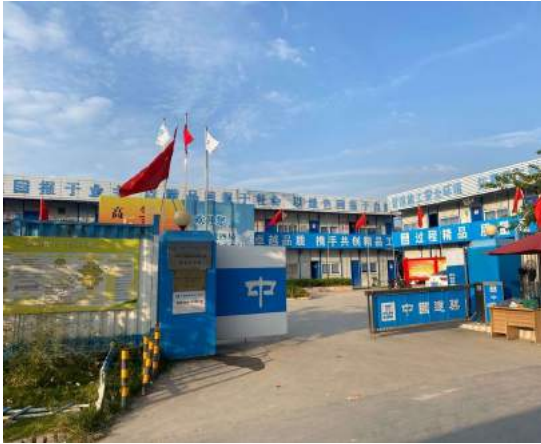
施工临建区

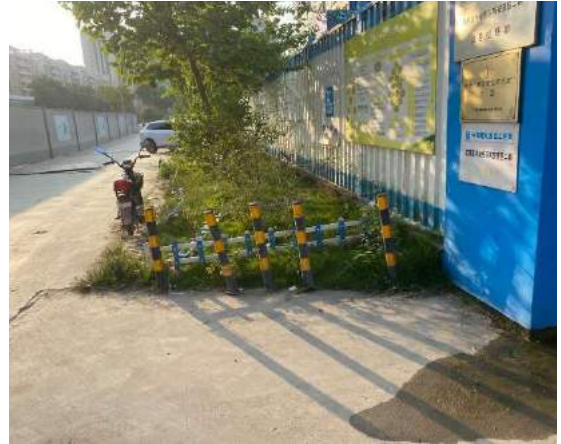
临建区绿化

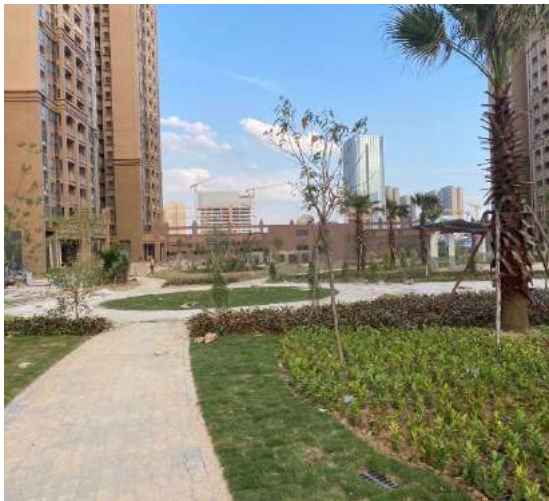
道路广场

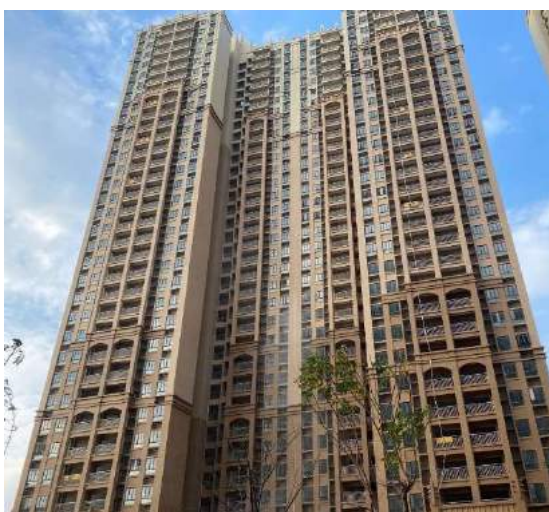
住宅楼现状

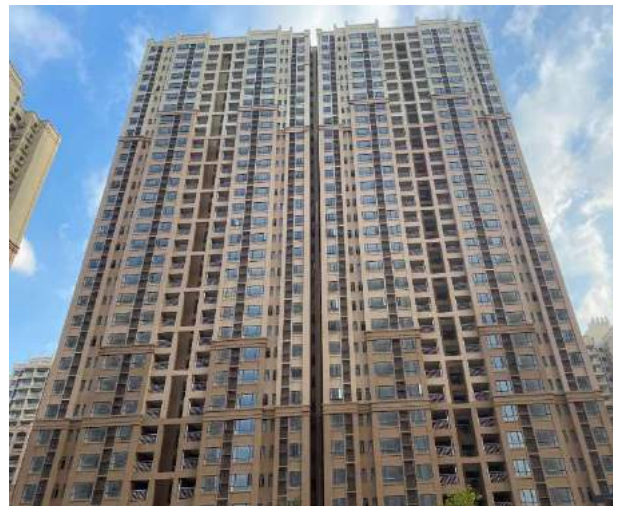
住宅楼现状

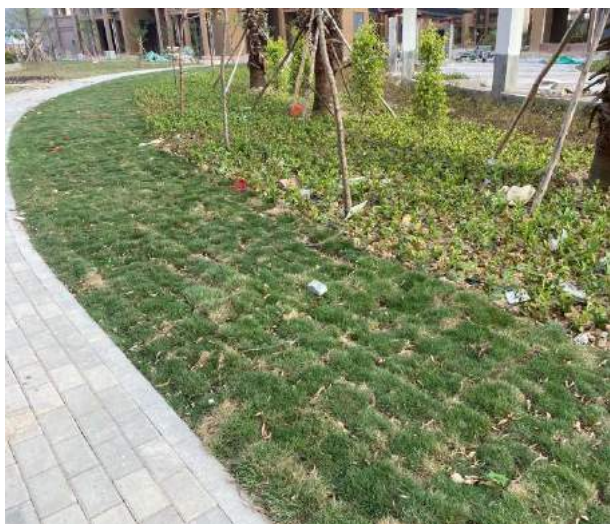
景观绿化

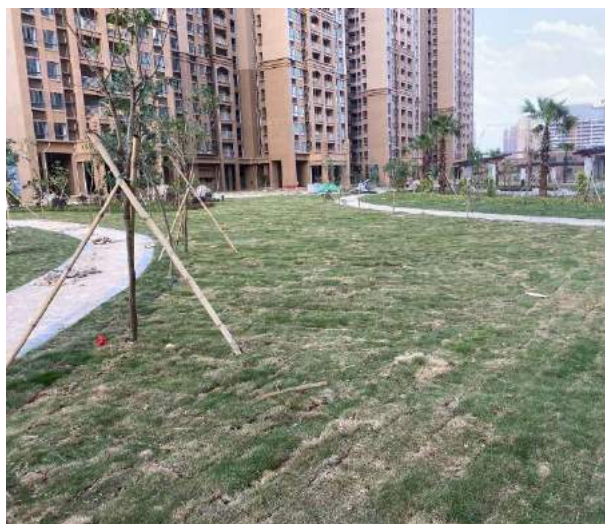
景观绿化

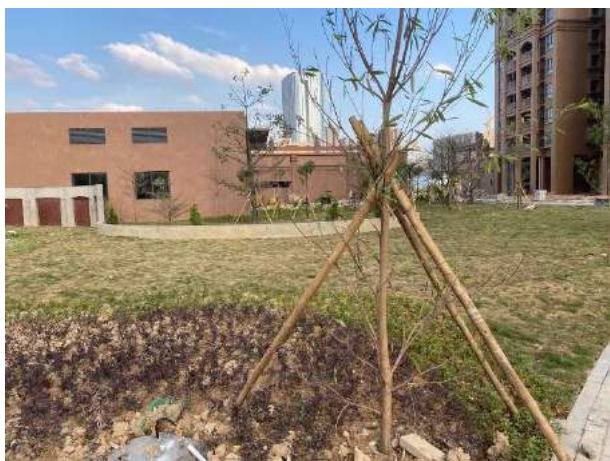
景观绿化

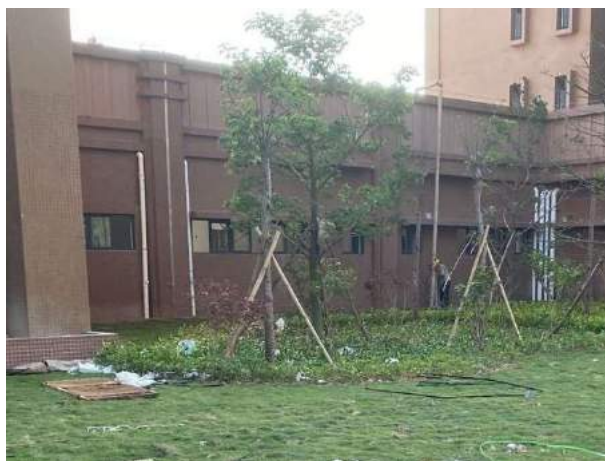
宅边绿化

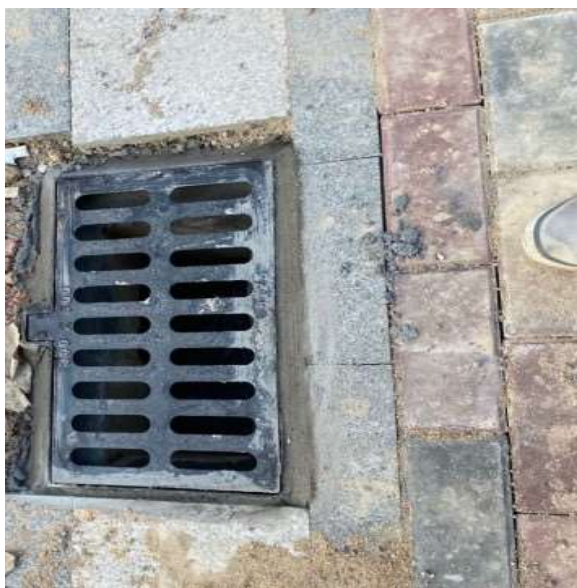
排水管网

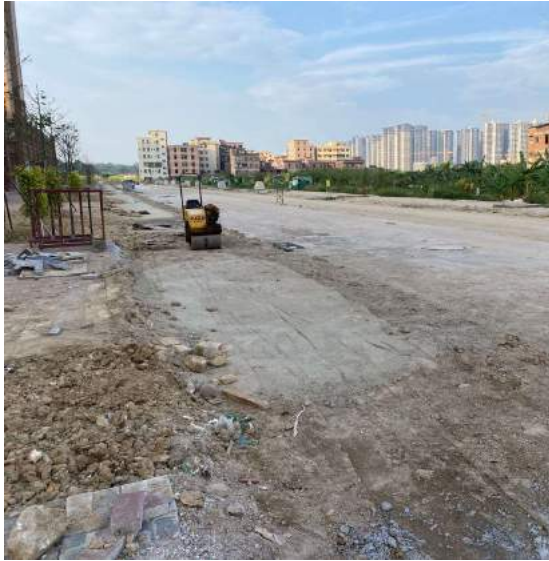
**代征道路**

属于代征不代建，目前已移交广州市花都区道路交通基础设施建设管理中心。

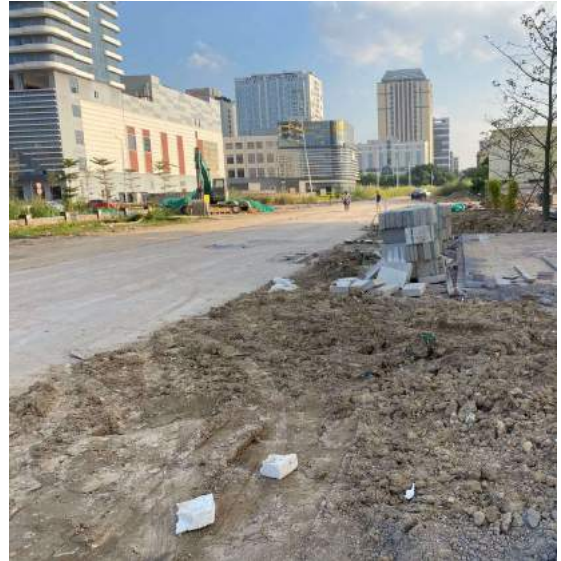
**代征道路**

属于代征不代建，目前已移交广州市花都区道路交通基础设施建设管理中心。

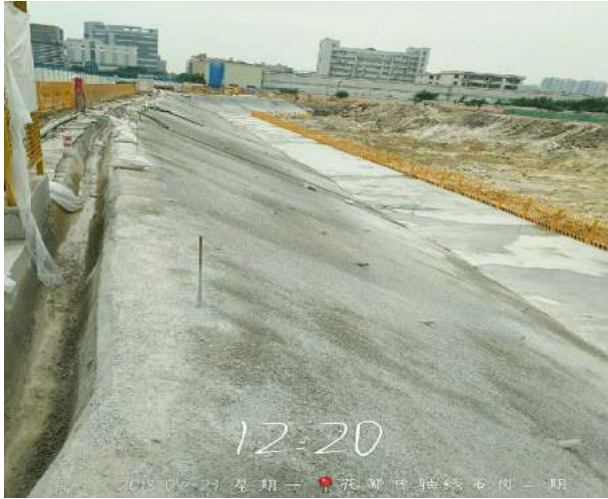
边坡防护

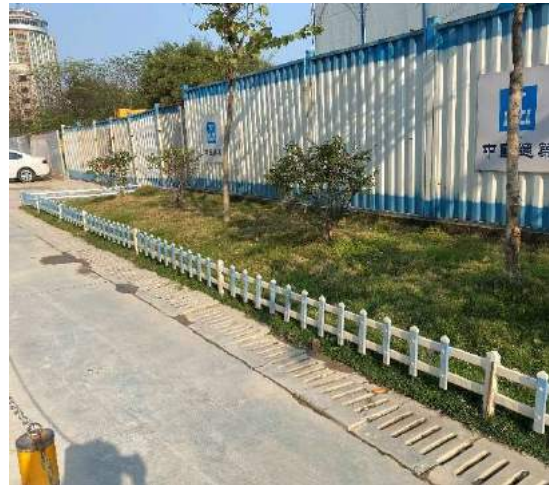
临时排水沟 1

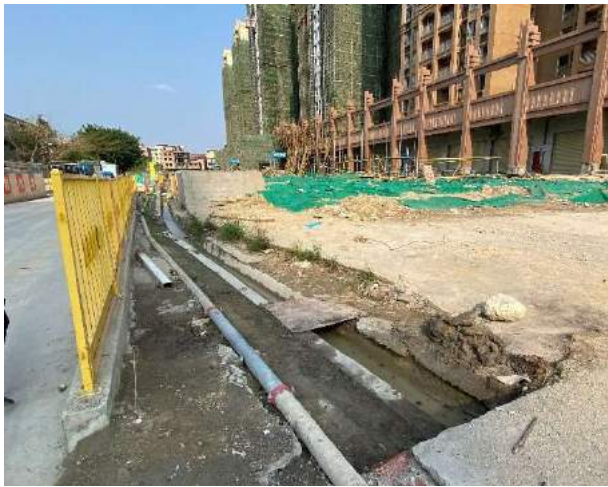
临时排水沟 2

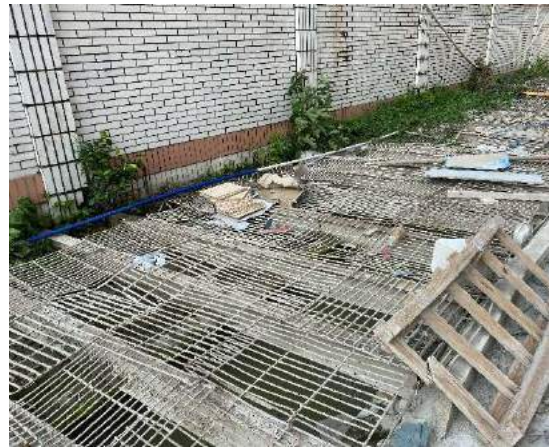
沉沙池

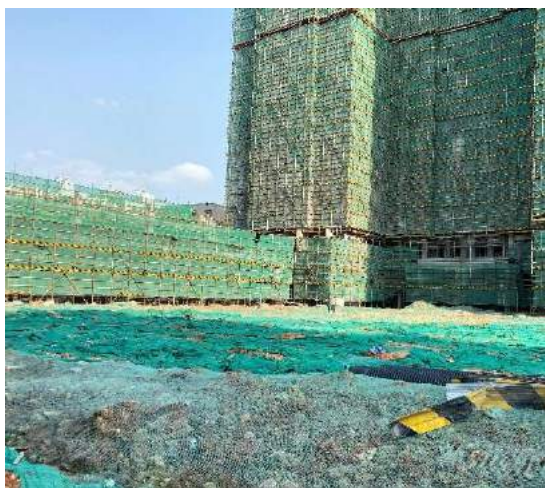
彩布条覆盖

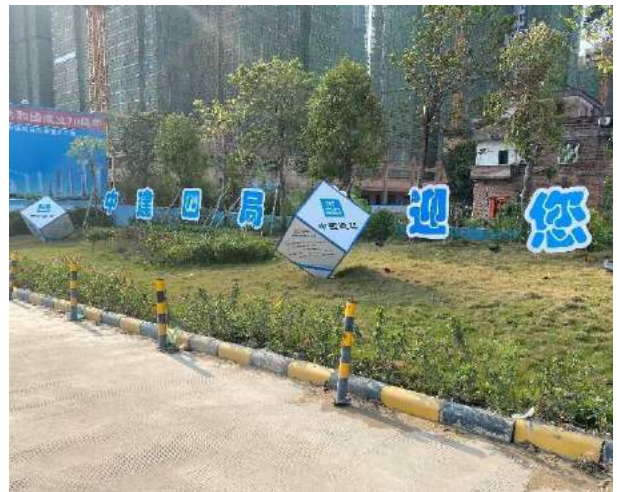
撒播草籽

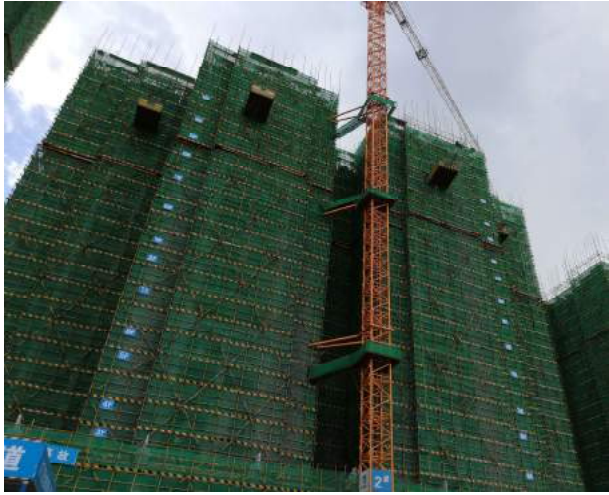
项目区现场

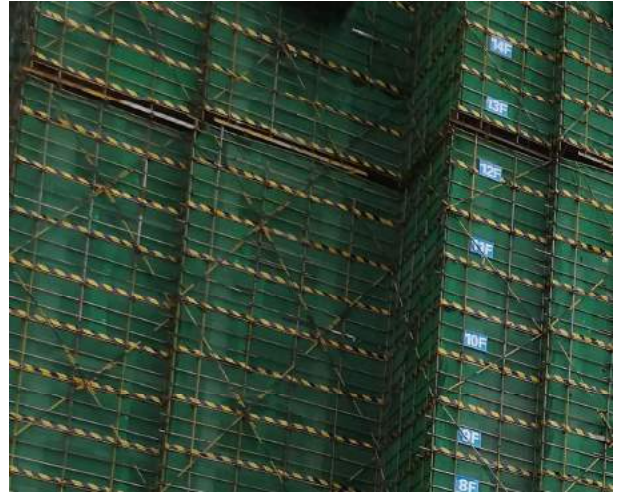
项目区现场

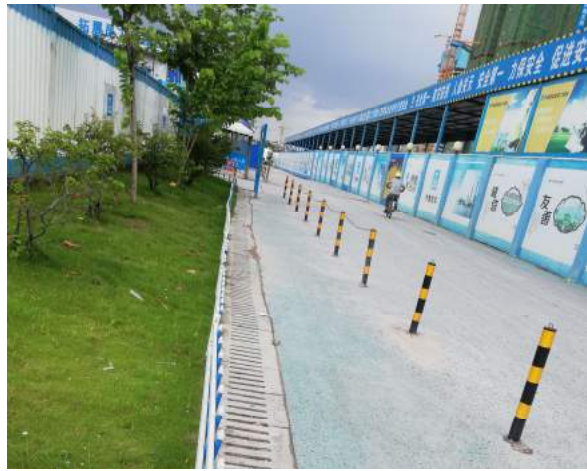
临时排水沟

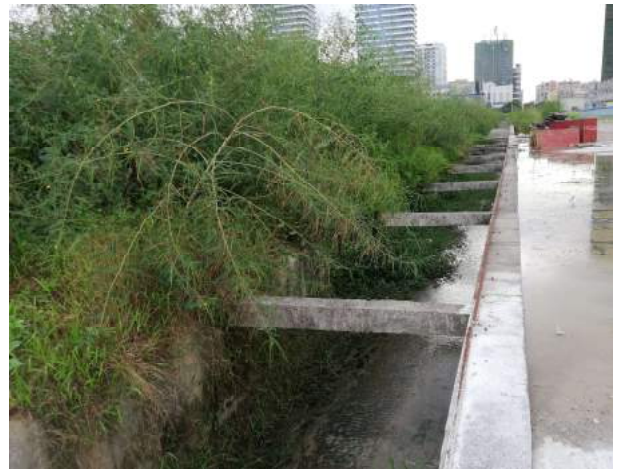
现状排水渠
