广州万达文化旅游城住宅楼（自编 C1 区）

# 水土保持设施验收报告

建设单位：广州万达文化旅游城投资有限公司

2020 年 3 月

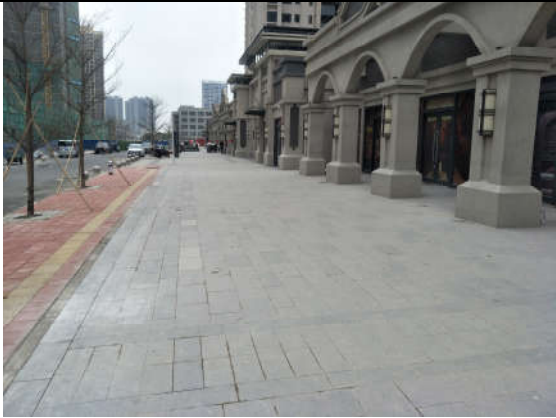
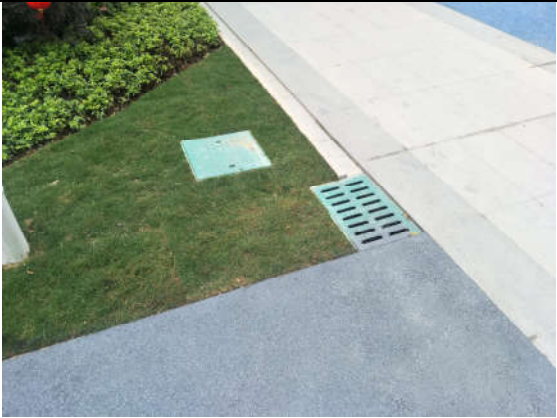
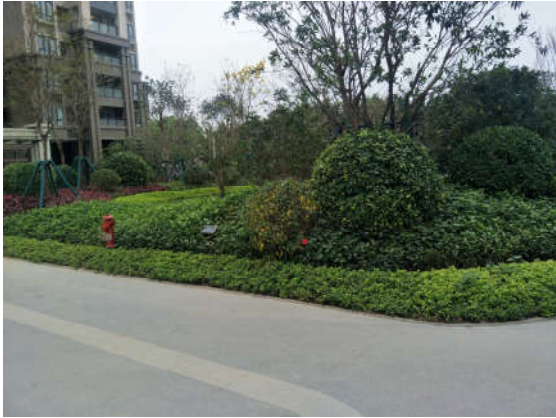
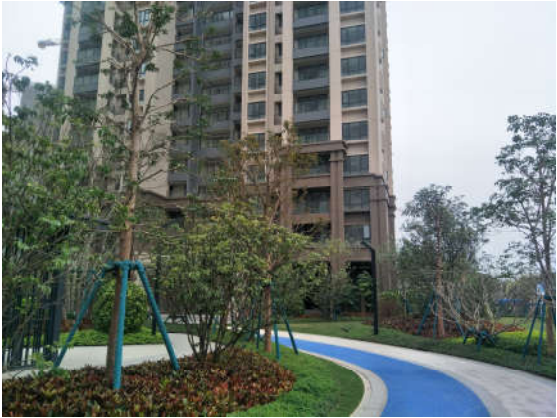
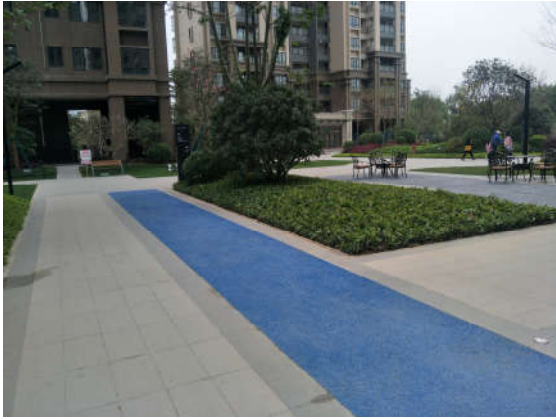
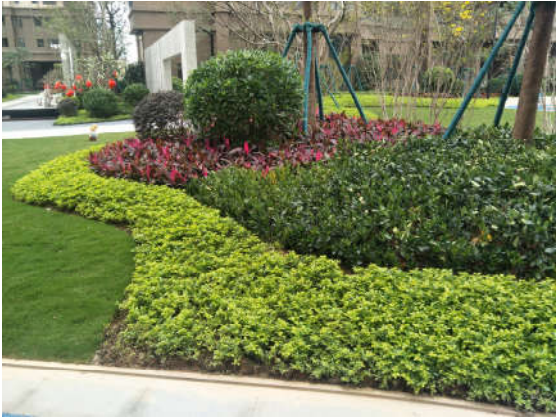
| 序号 | 现场检查照片、水土保持措施及检查情况 |
|---|---|
| 1 | <p data-bbox="276 344 1428 423">检查位置：项目区内<br/>检查情况：排水系统排水通畅，绿化质量合格，水土保持效果良好。</p> <div data-bbox="276 439 1406 1787"></div> |
