绿道网及休闲带建设——1 号西部田园村落绿道

# 水土保持设施验收报告

建设单位：广州市花都区城市管理和综合执法局

编制单位：广东河海工程咨询有限公司

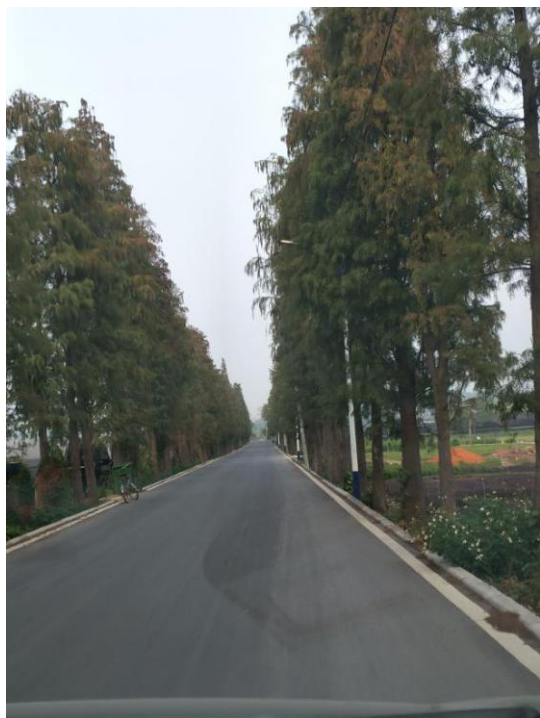
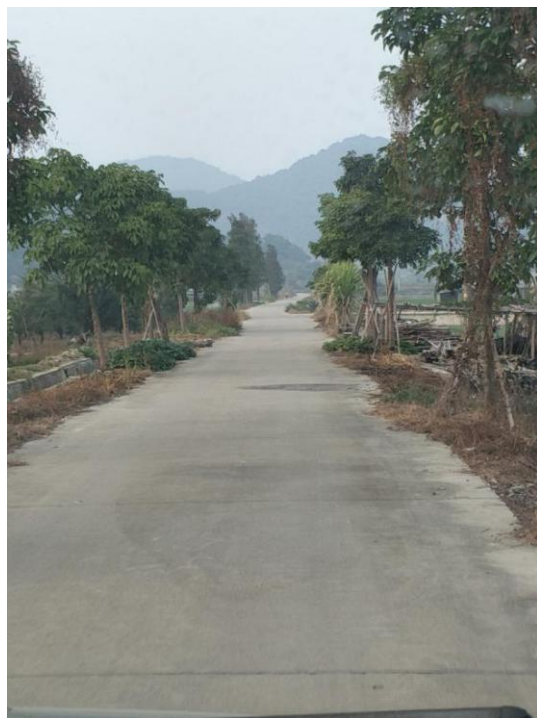
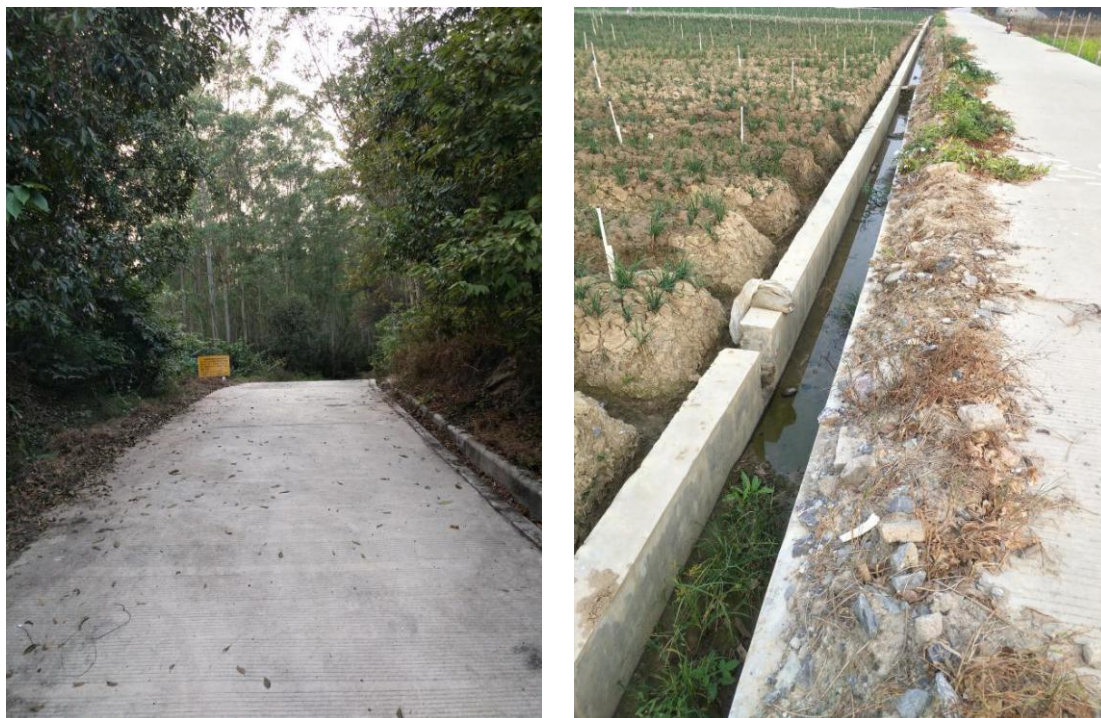
图 3-1 本工程项目区现状

本区现为路面硬化以及路旁绿化等，水土保持效果良好。本区水土保持措施实施情况见图 3-2。
