# 花都中轴线石岗安置区一期工程（南侧） 水土保持监测总结报告

建设单位：广州市花都区人民政府花城街道办事处

监测单位：广东河海工程咨询有限公司

2020 年 4 月

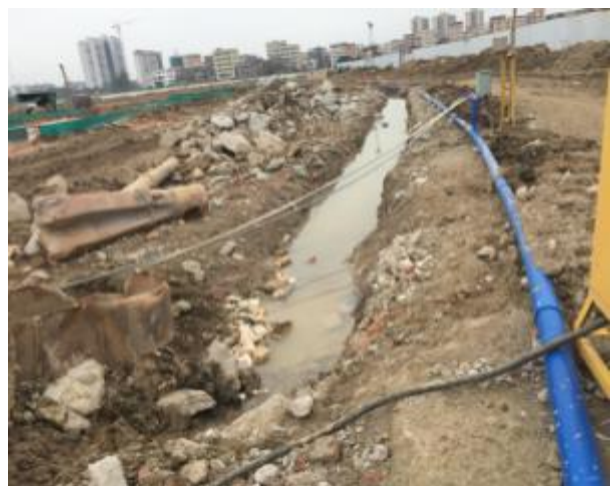
项目区南侧临时排水沟

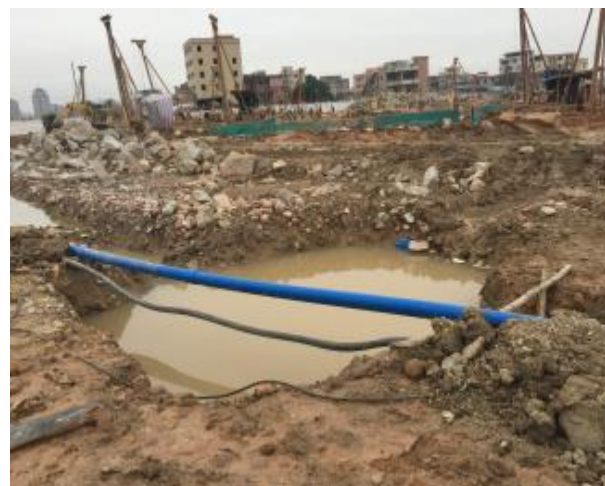
项目区积水

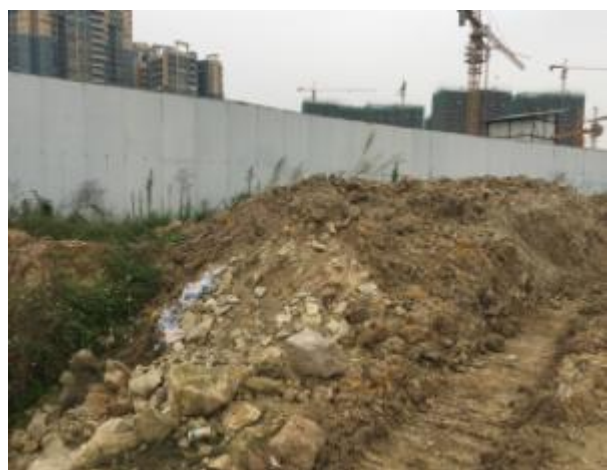
项目区南侧临时堆土

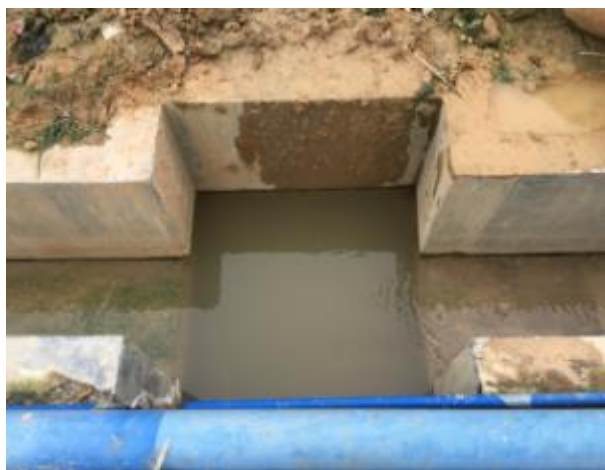
沉沙池

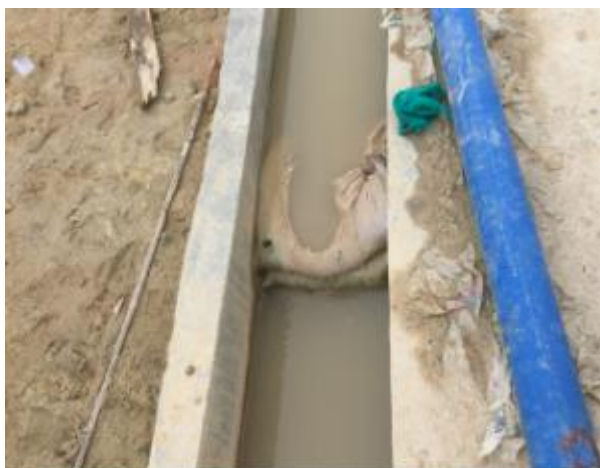
临时排水沟土袋拦挡

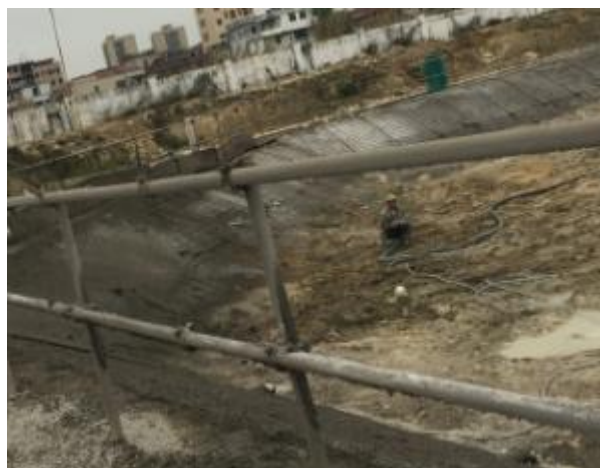
边坡支护

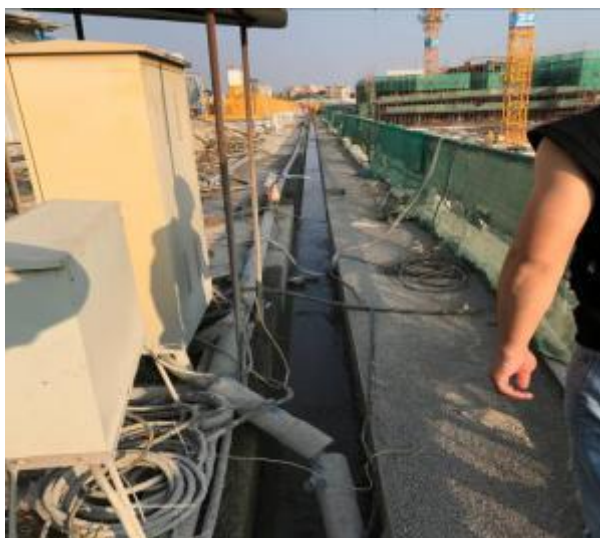
临时排水沟

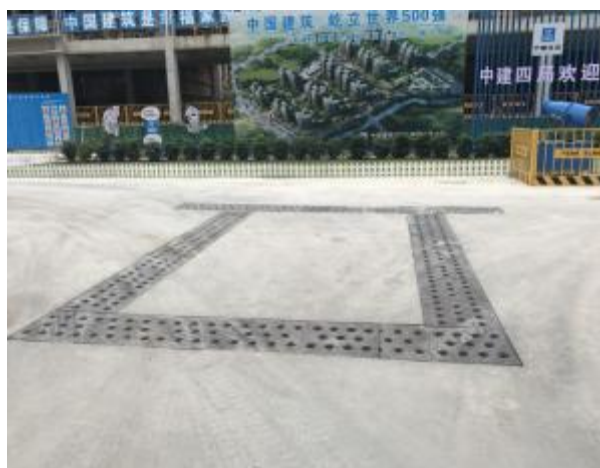
洗车槽

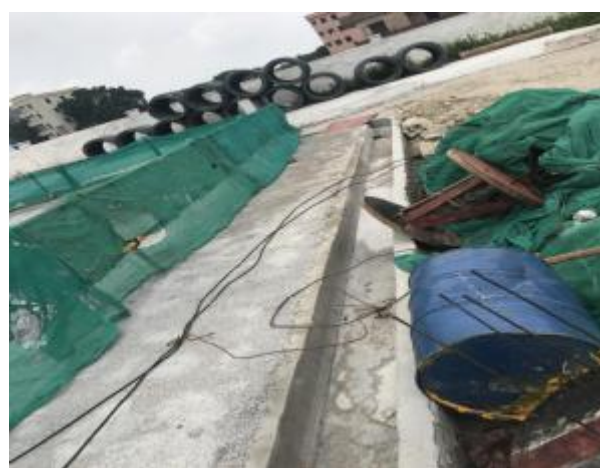
临时排水沟

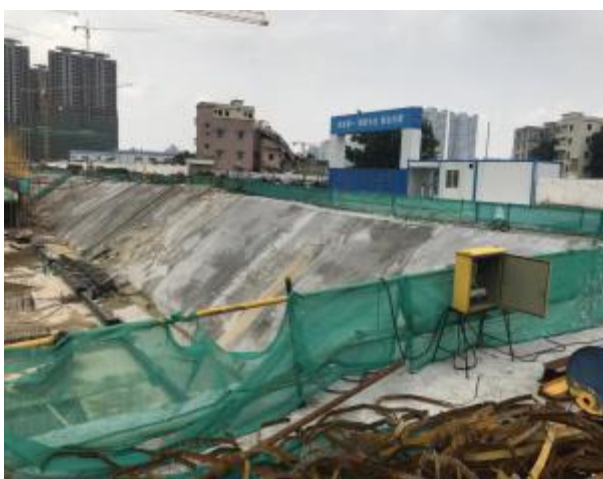
边坡支护

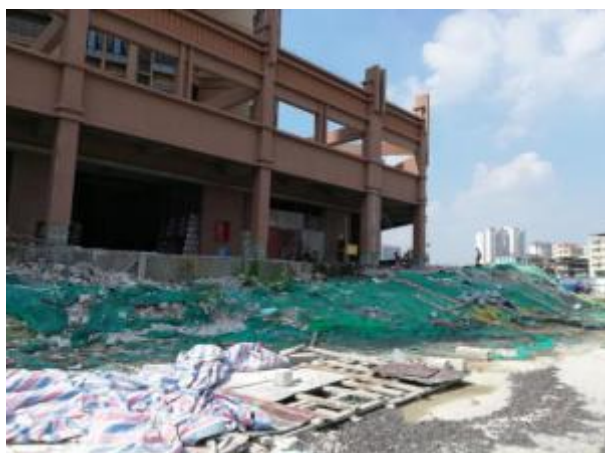
彩布条覆盖

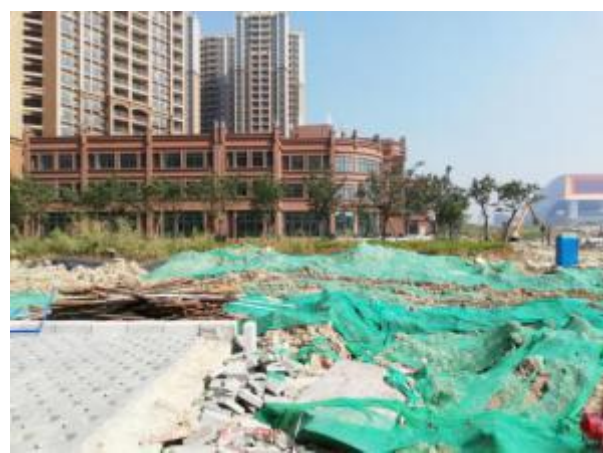
彩布条覆盖

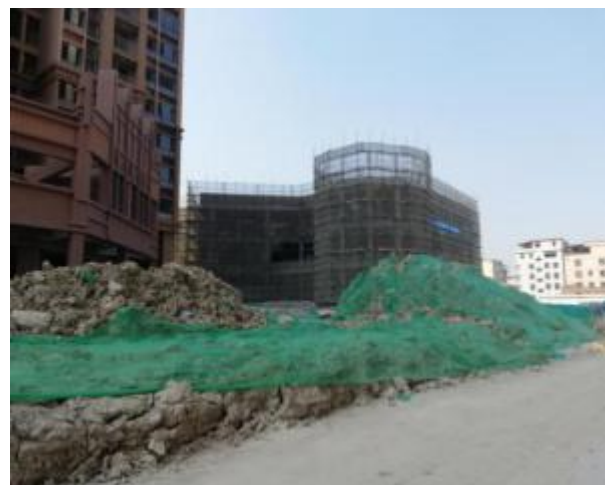
彩布条覆盖

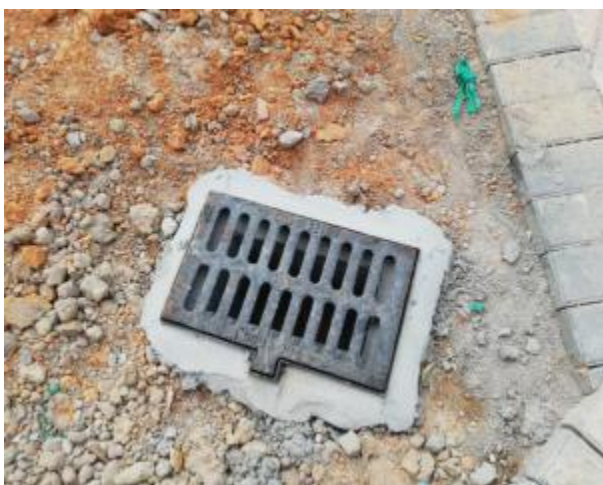
雨水管网

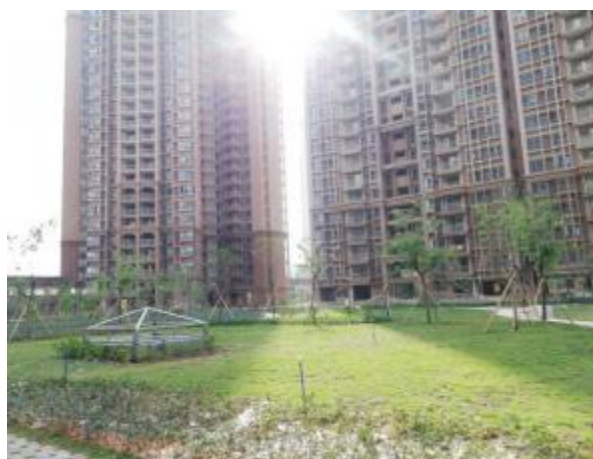
景观绿化

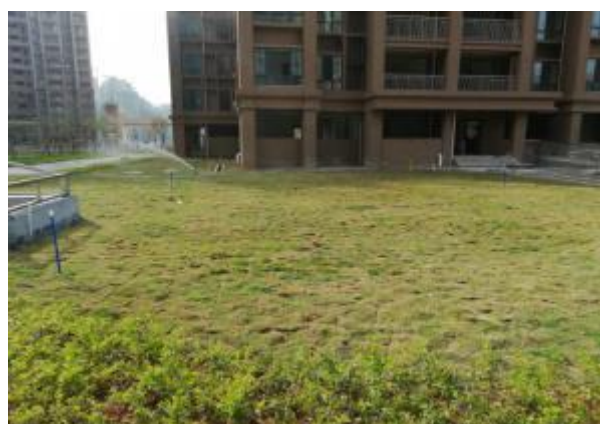
景观绿化

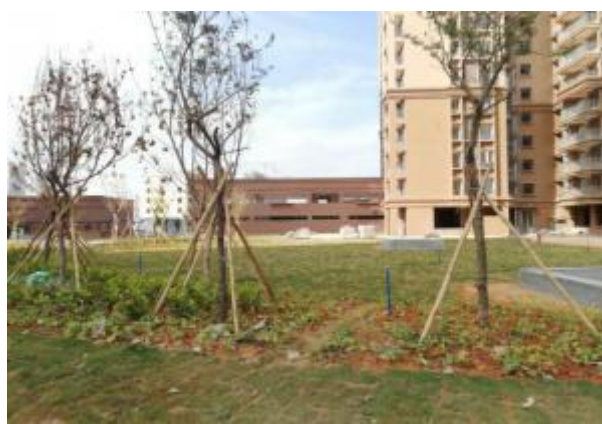
景观绿化

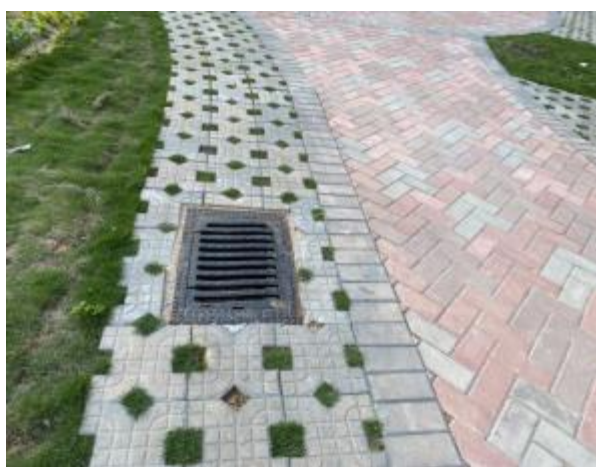
雨水管网

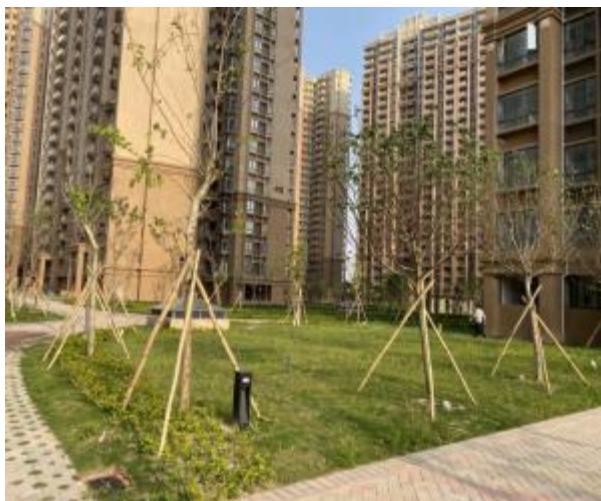
景观绿化

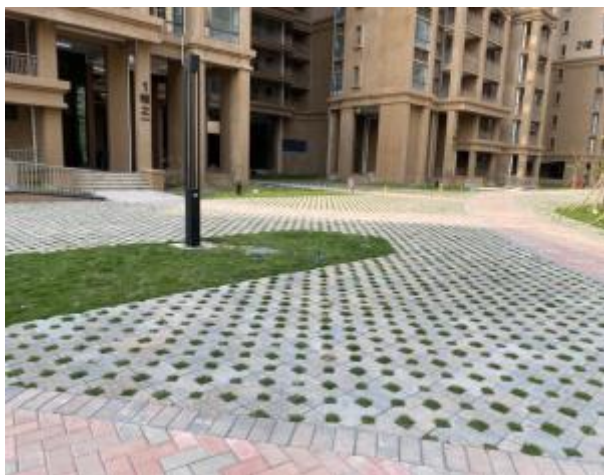
植草砖

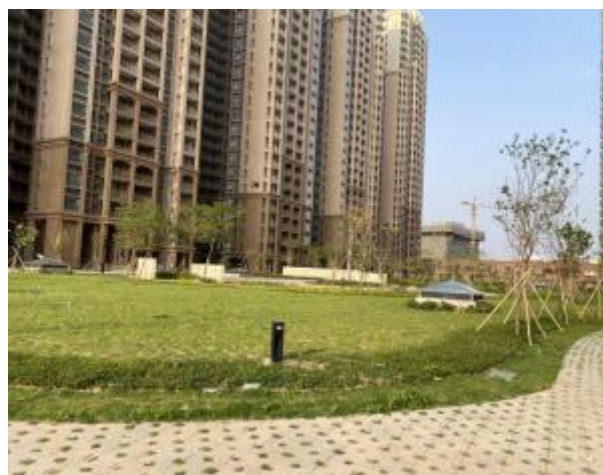
景观绿化

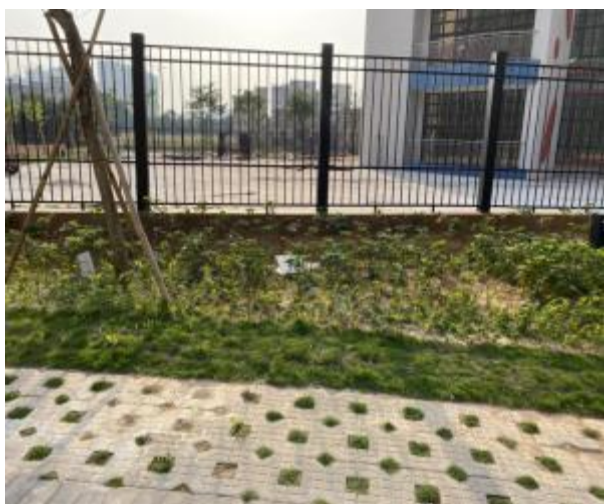
景观绿化

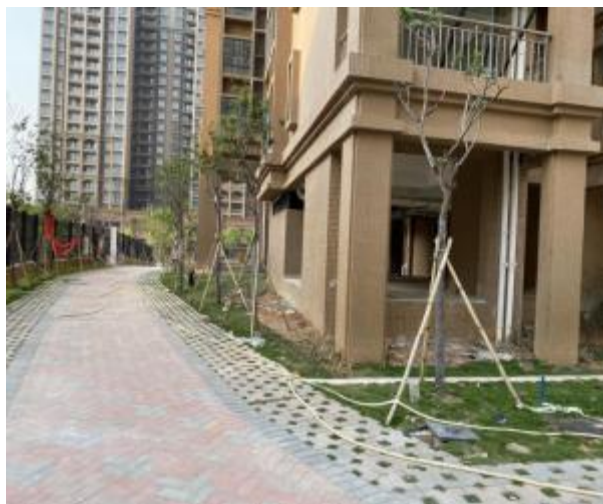
道路广场

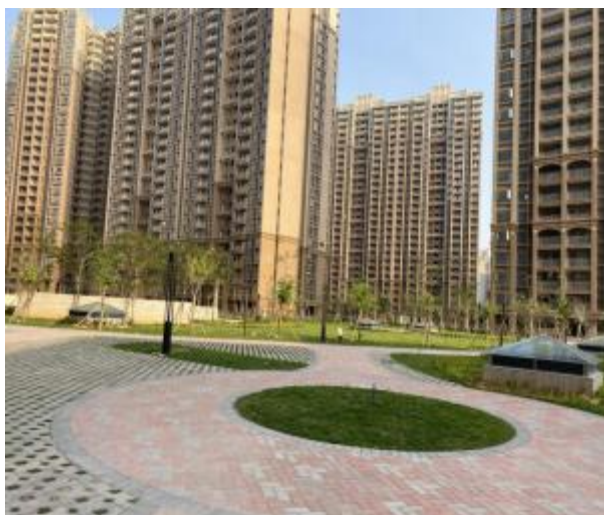
建筑物现状及道路广场

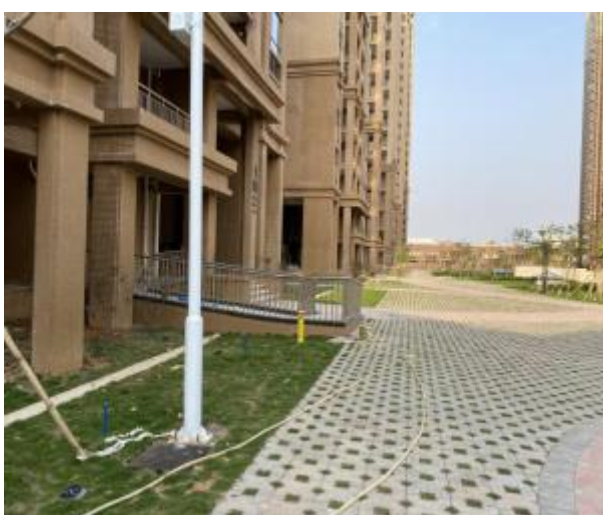
植草砖

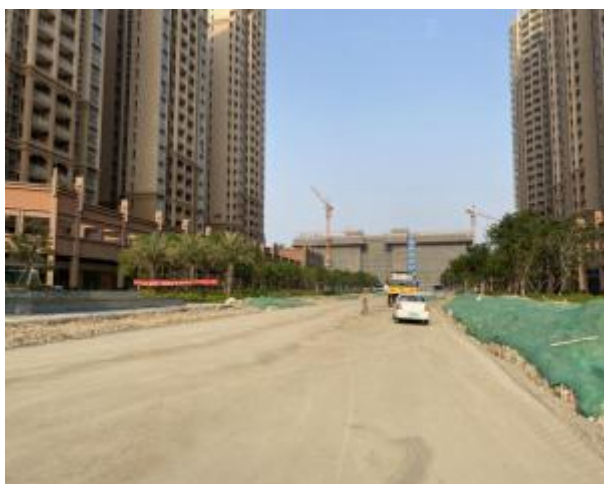
代征道路

属于代征不代建，目前已移交广州市花都区道路交通基础设施建设管理中心，由中铁广州工程局集团有限公司负责施工。

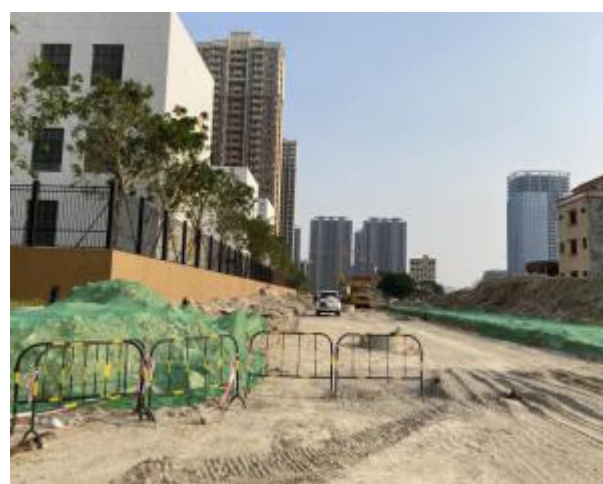
代征道路

属于代征不代建，目前已移交广州市花都区道路交通基础设施建设管理中心，由中铁广州工程局集团有限公司负责施工。
