# 花都中轴线石岗安置区一期工程（南侧） 水土保持设施验收报告

编制单位：广东河海工程咨询有限公司

2020年4月

水土保持设施验收报告

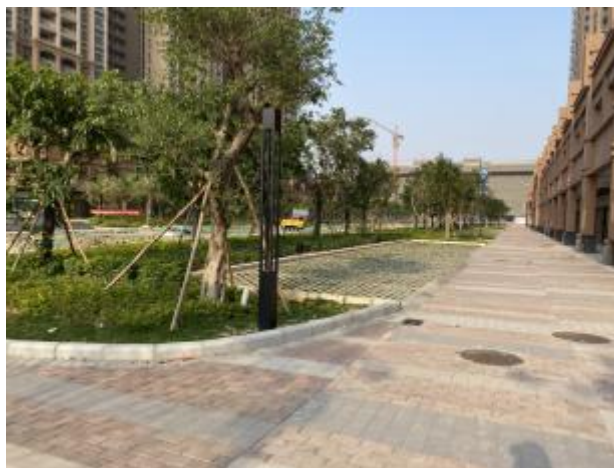
景观绿化

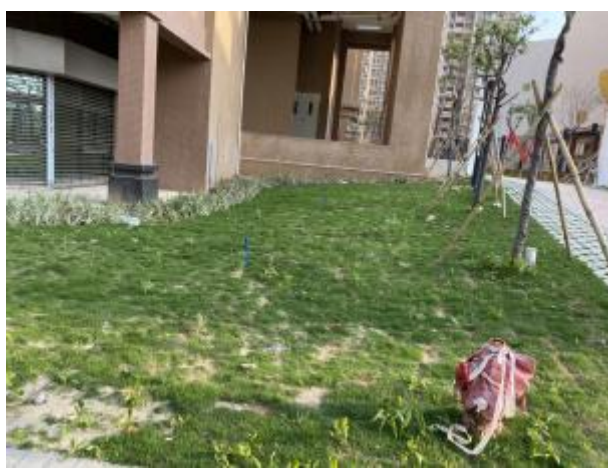
景观绿化

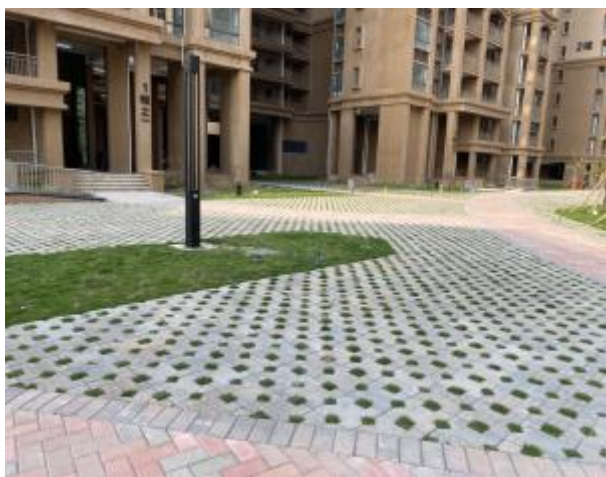
植草砖

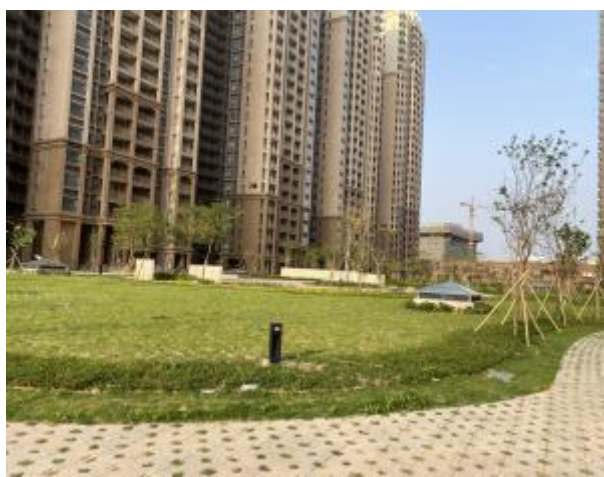
景观绿化

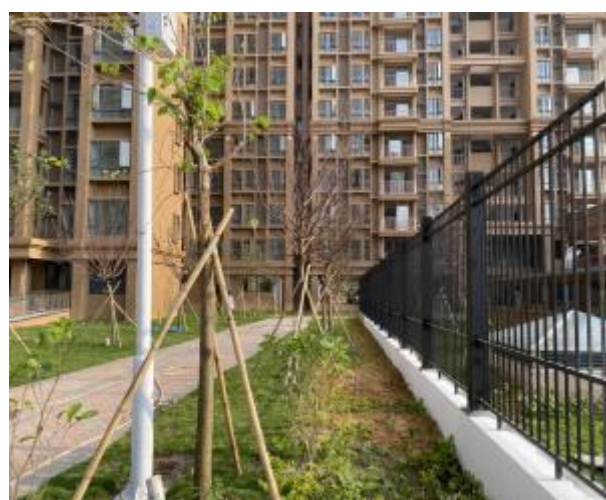
景观绿化

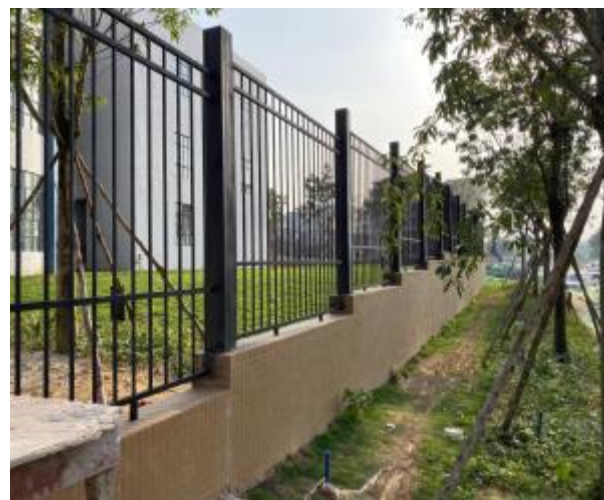
景观绿化

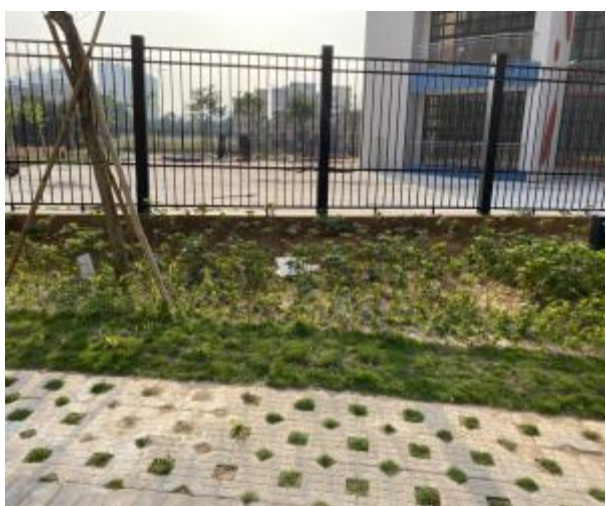
景观绿化

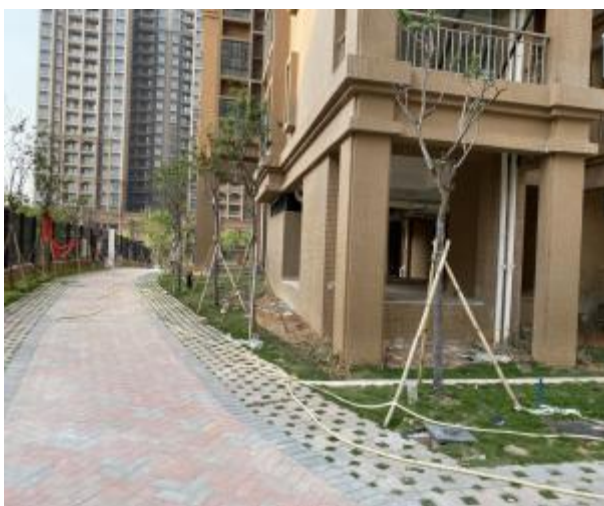
道路广场

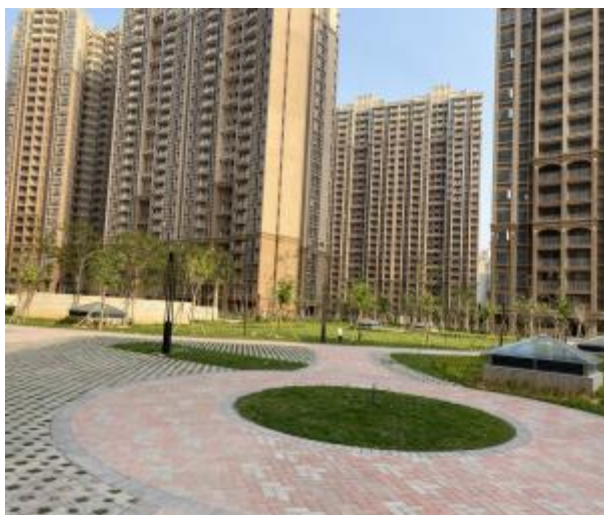
建筑物现状及道路广场

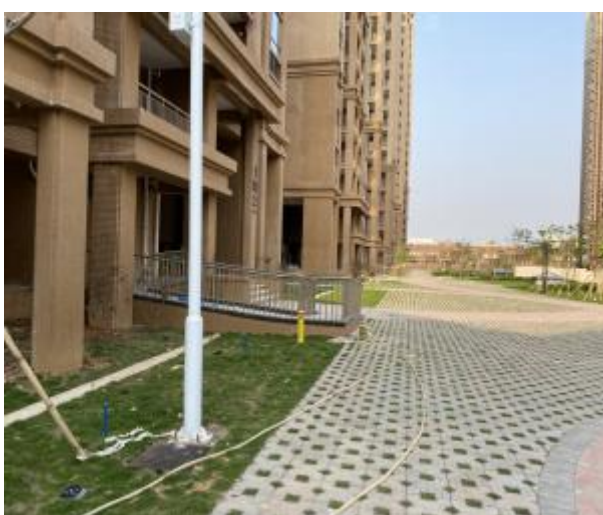
植草砖

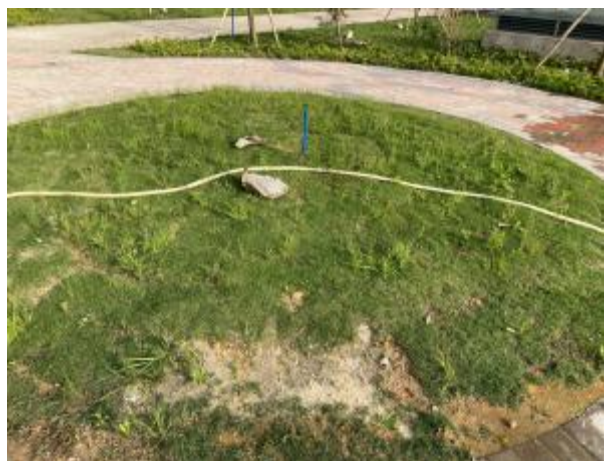
景观绿化

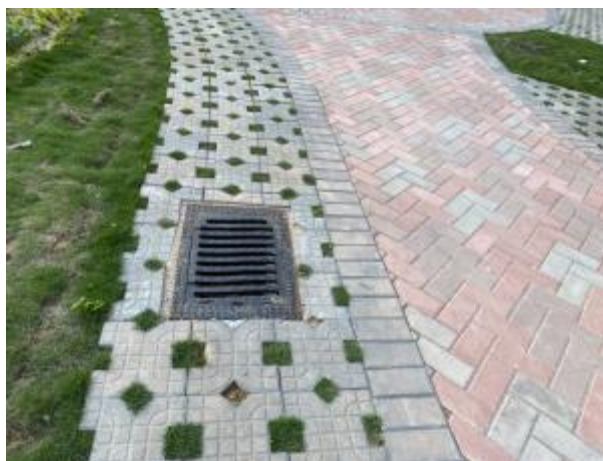
雨水管网

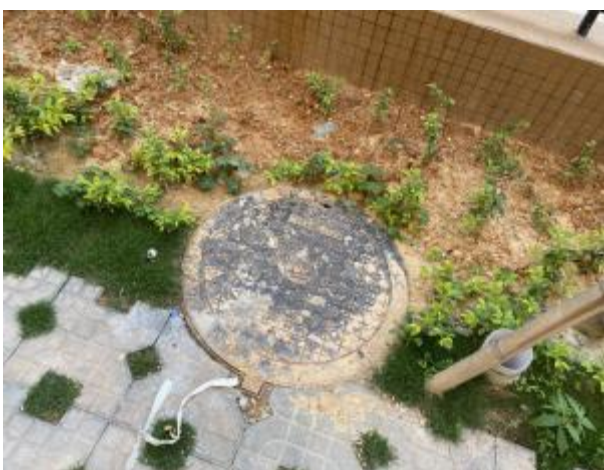
透水植草砖

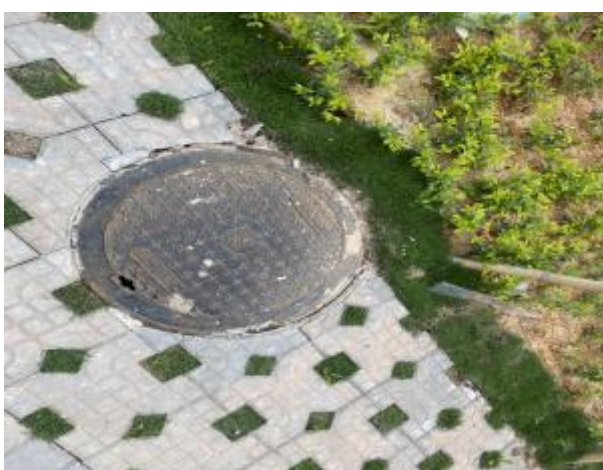
雨水管网

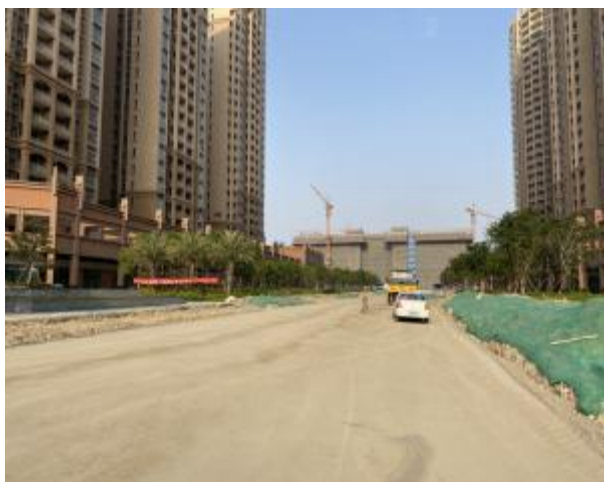
**代征道路**

属于代征不代建，目前已移交广州市花都区道路交通基础设施建设管理中心，由中铁广州工程局集团有限公司负责施工。

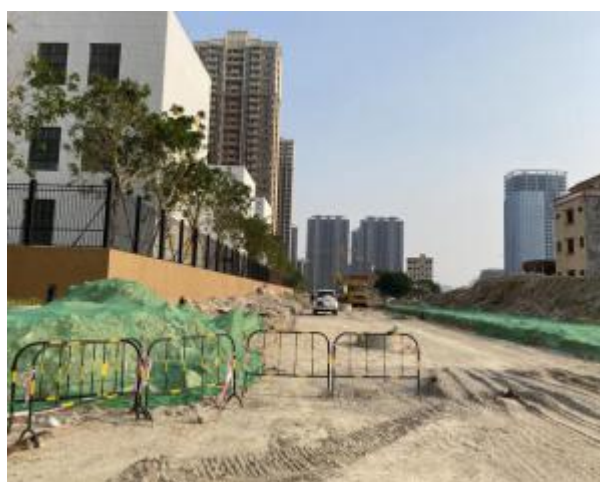
**代征道路**

属于代征不代建，目前已移交广州市花都区道路交通基础设施建设管理中心，由中铁广州工程局集团有限公司负责施工。

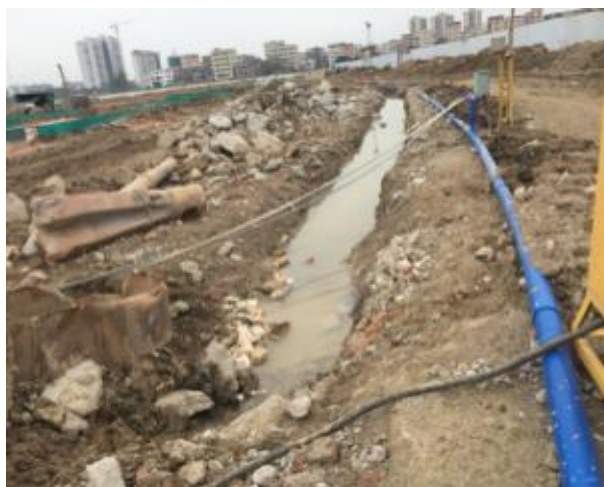
**项目区南侧临时排水沟**

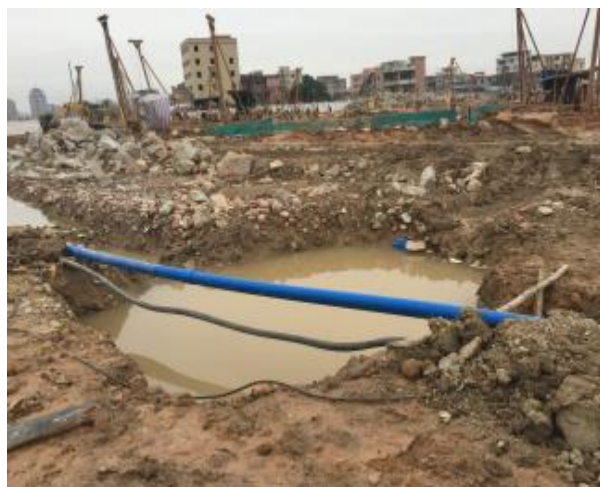
**项目区积水**

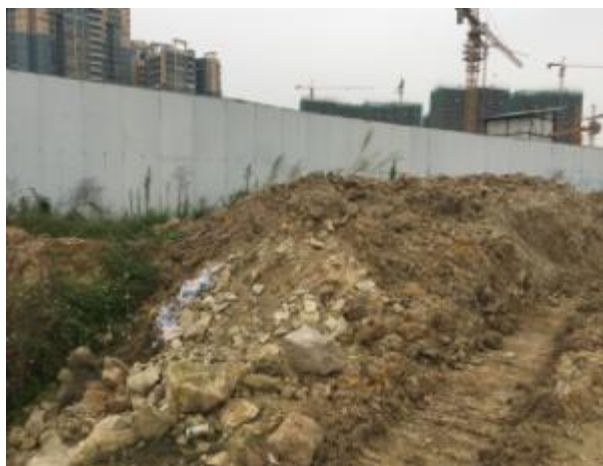
项目区南侧临时堆土

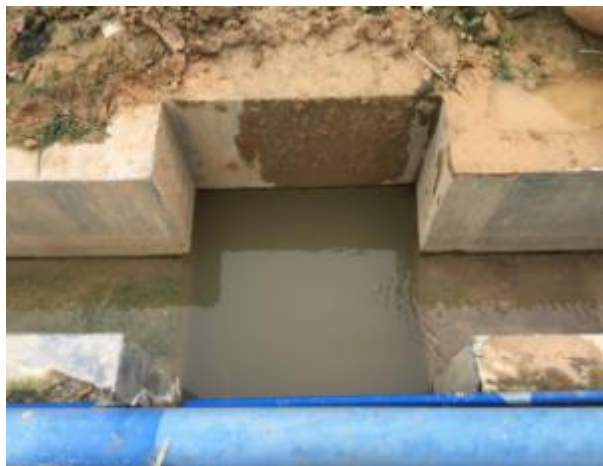
沉沙池

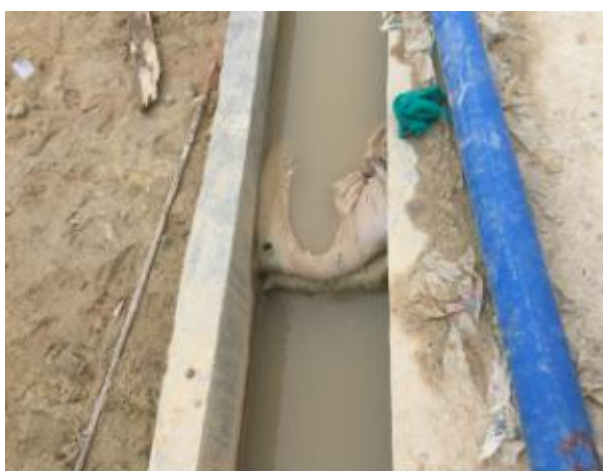
临时排水沟土袋拦挡

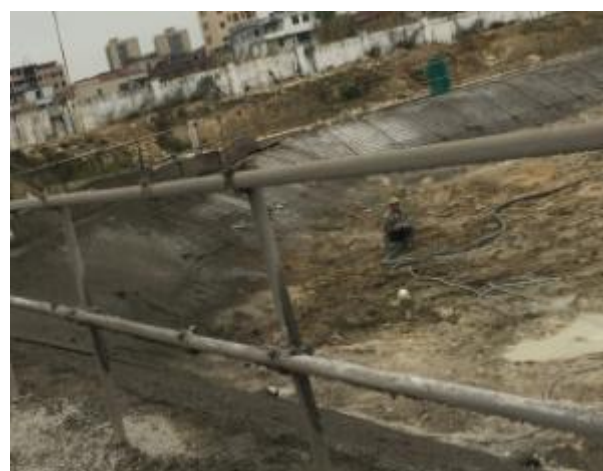
边坡支护

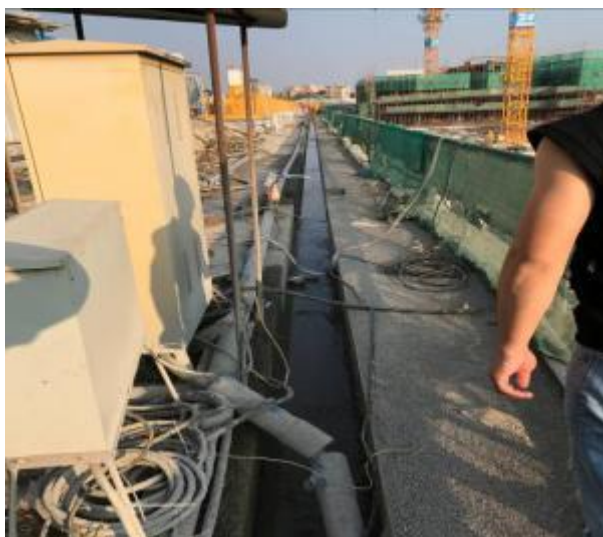
临时排水沟

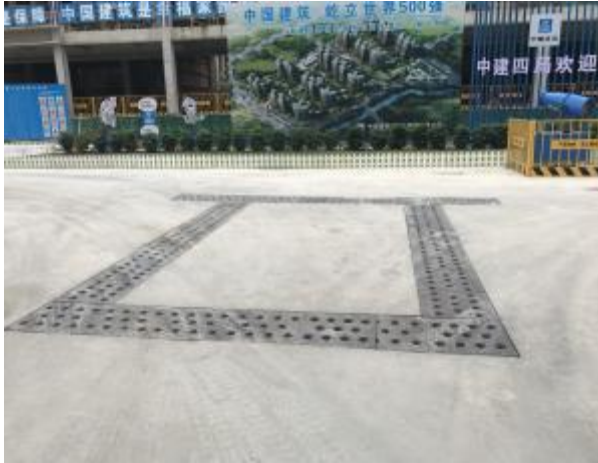
洗车槽

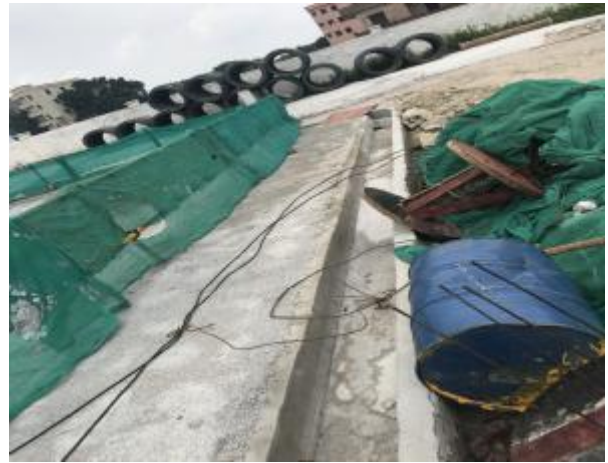
临时排水沟

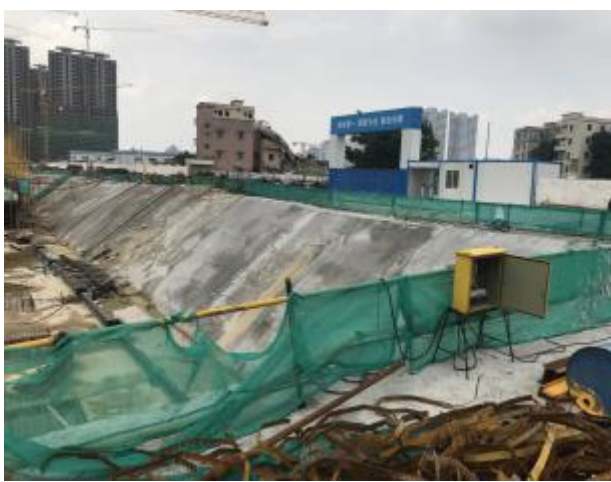
边坡支护

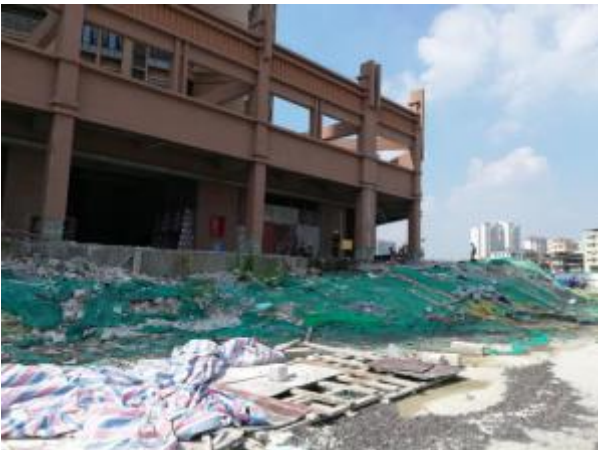
彩布条覆盖

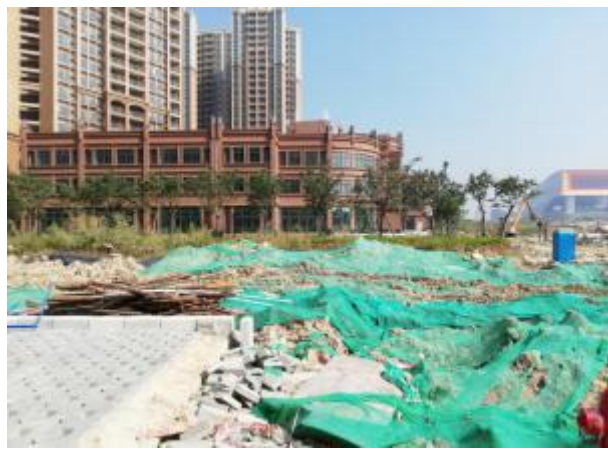
彩布条覆盖

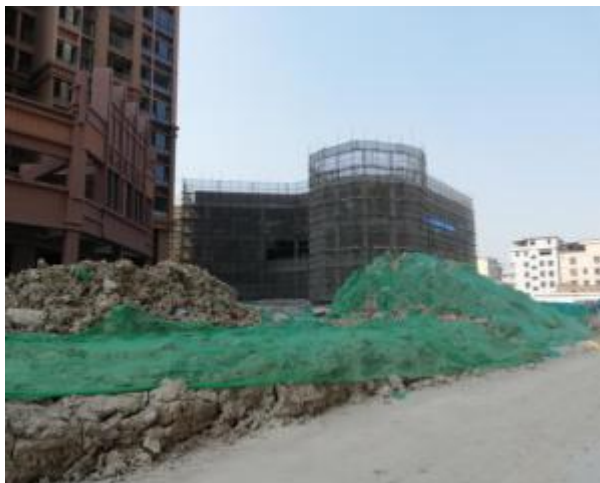
彩布条覆盖

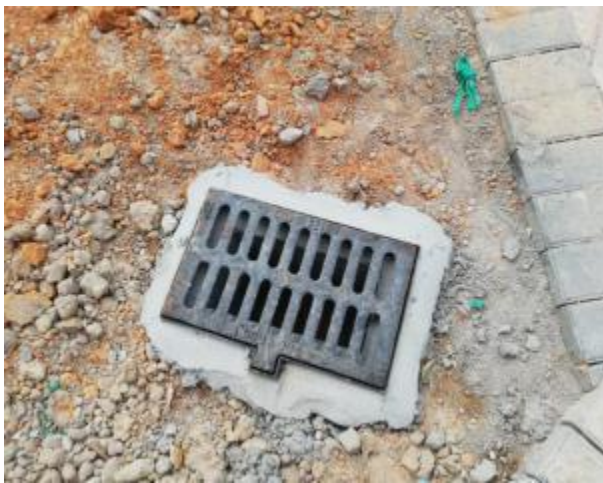
雨水管网

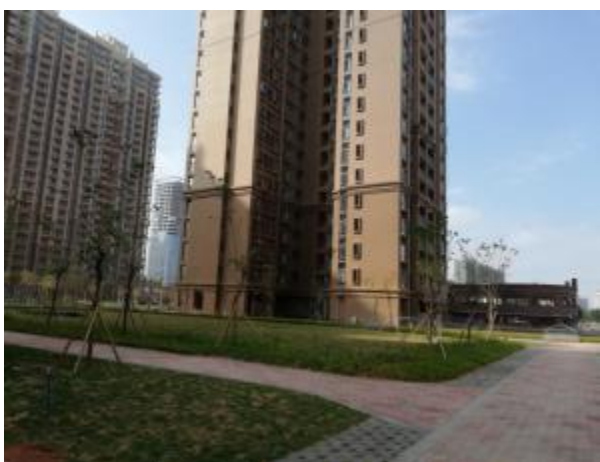
建筑物

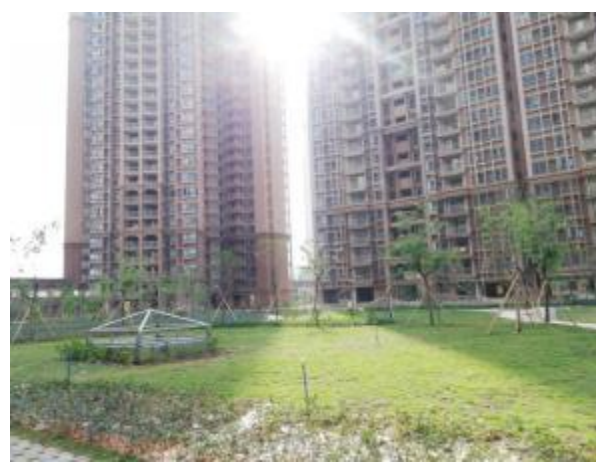
景观绿化
