广州万达文化旅游城住宅 A 区

# 水土保持监测总结报告

建设单位：广州万达文化旅游城投资有限公司

监测单位：广东河海工程咨询有限公司

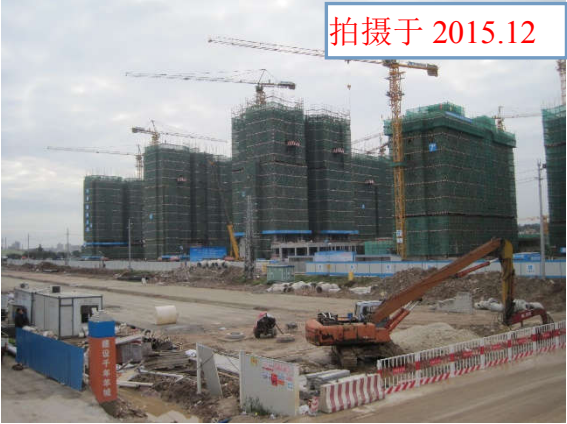
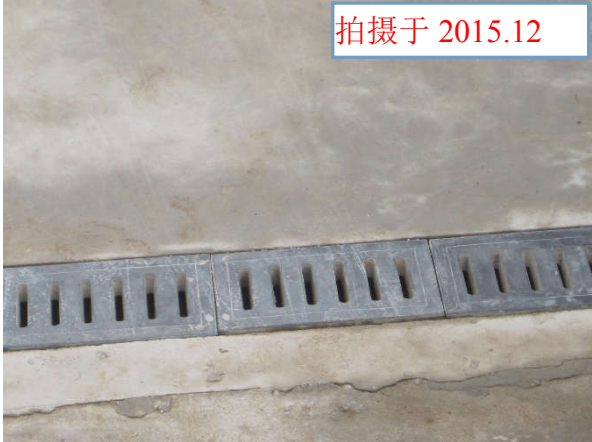
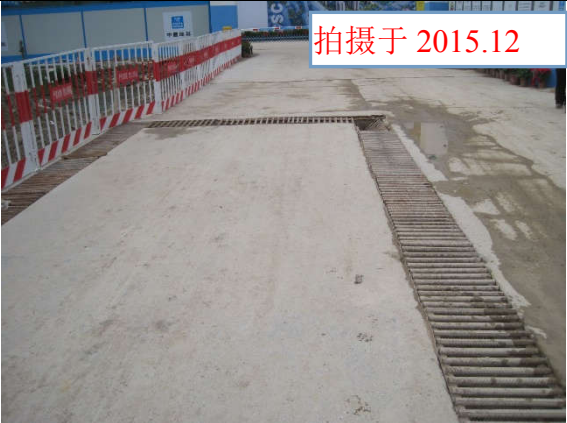
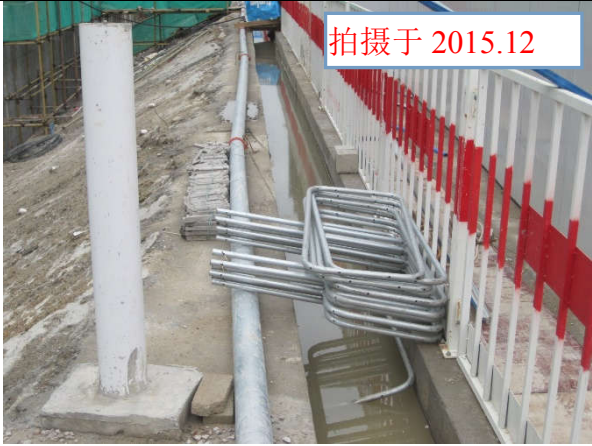
| 图片 | 说明 |
|---|---|
| <p>地点：A1 地块、出入口、基坑</p> <p>调查时间：2015 年第四季度</p> <p>现场情况：设有临时排水、基坑截水沟、出入口洗车池等措施</p> | |

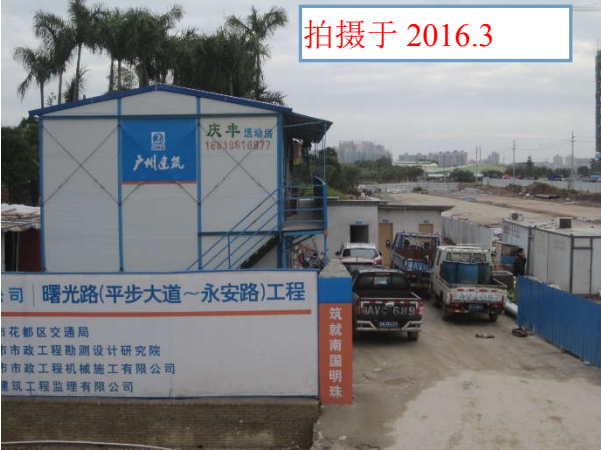
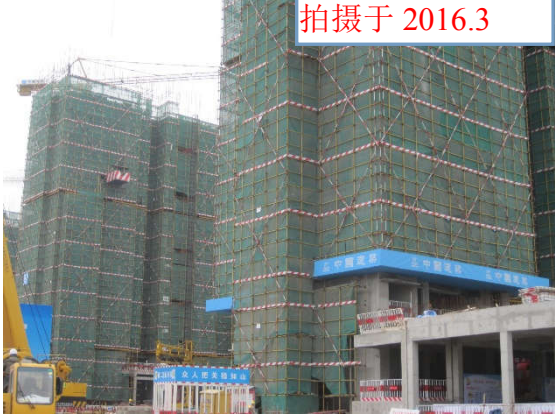
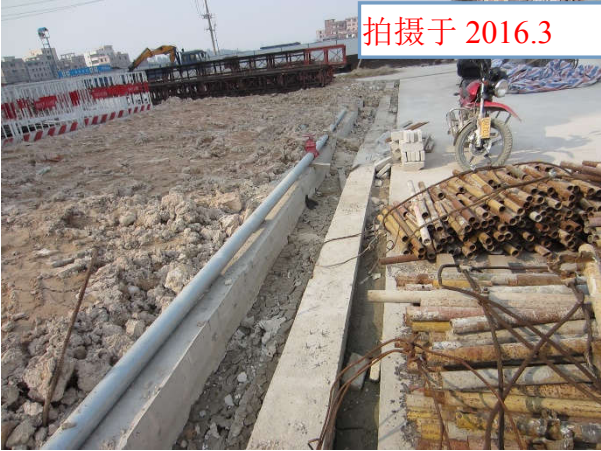
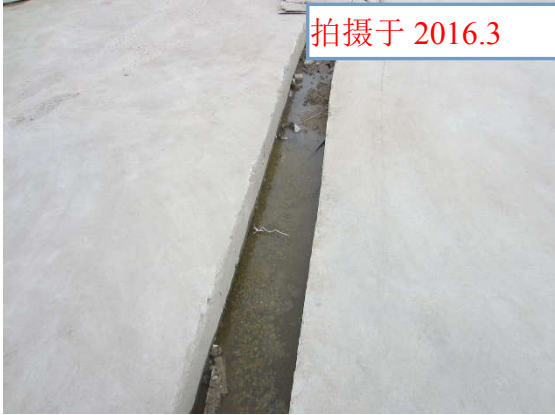
| 图片 | 说明 |
|---|---|
| <p>地点：施工营地、A3 地块、A2 地块、基坑截水沟</p> <p>调查时间：2016 年第一季度</p> <p>现场情况：<br/>在进行上部建筑，施工营地设有排水沟。</p> | |

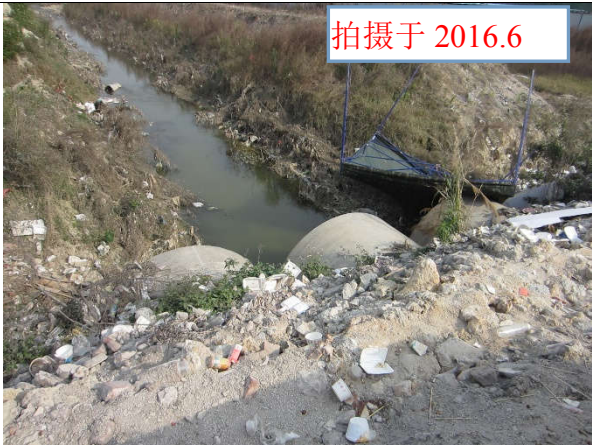
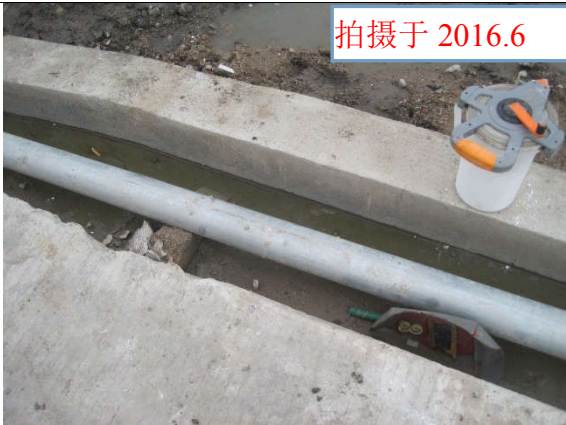
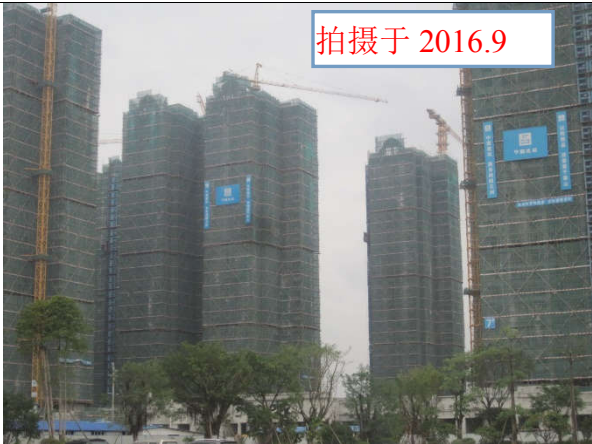
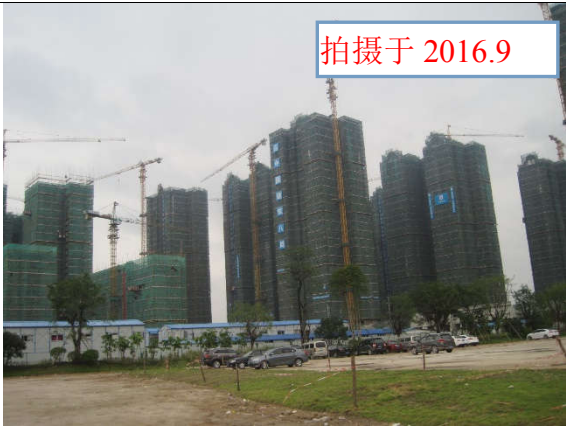
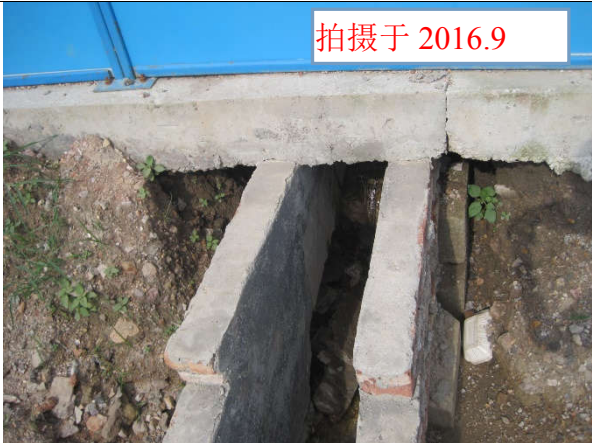
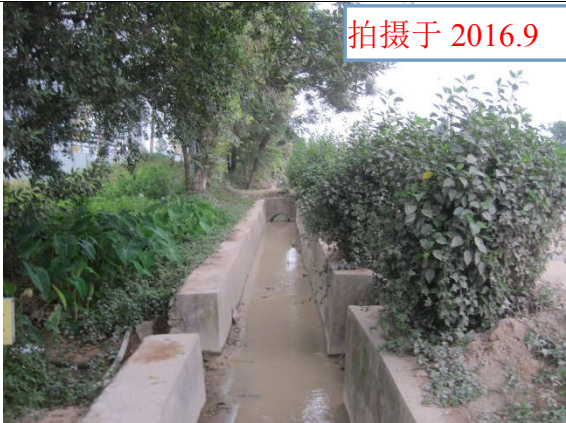
| 图片 | 说明 |
|---|---|
| <p>地点：田美河、建筑物区、排水出口</p> <p>调查时间：2016 年第二季度、第三季度</p> <p>现场情况：西北侧田美河旁有少量堆土，要注意防护。场内临时排水通畅。</p> | |

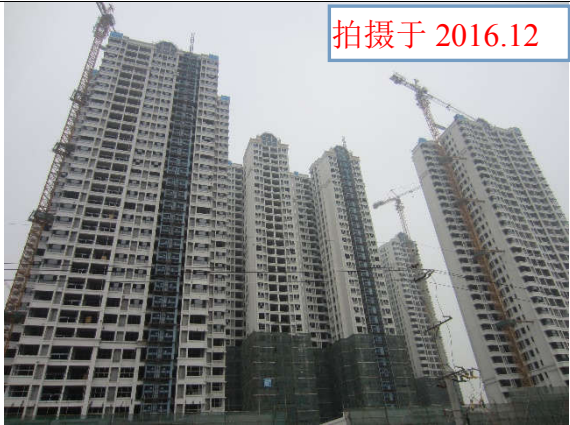
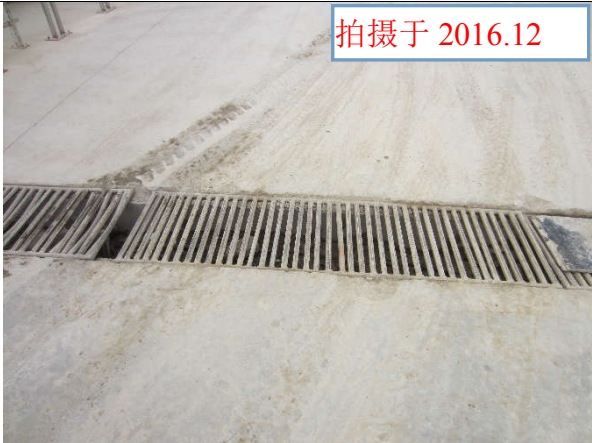
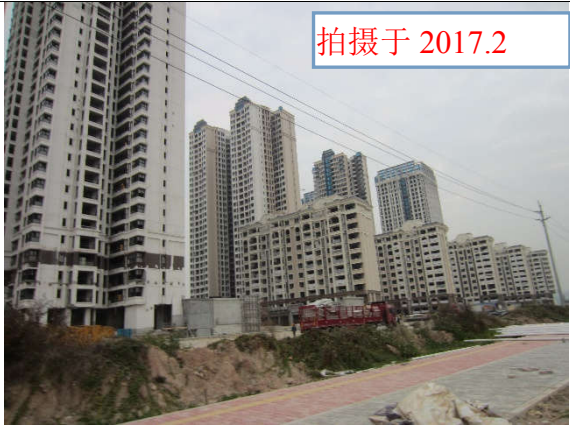
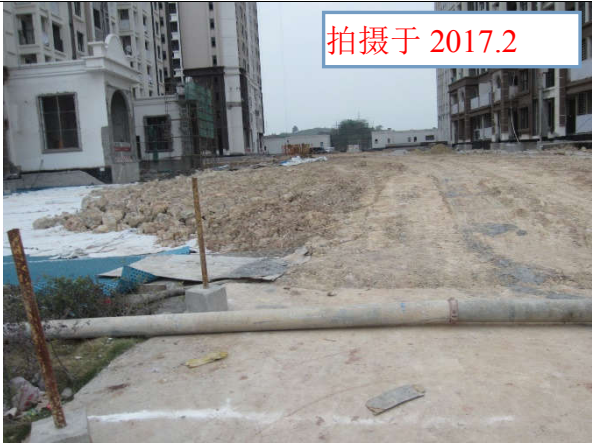
| 8 附图及有关资料 | |
|---|---|
| <p>地点：建筑物区、道路广场临时排水</p> <p>调查时间：2016 年第四季度、2017 年第一季度</p> <p>现场情况：主要为建筑上部结构建设，注意临时排水沟建筑垃圾需要清理。</p> | |

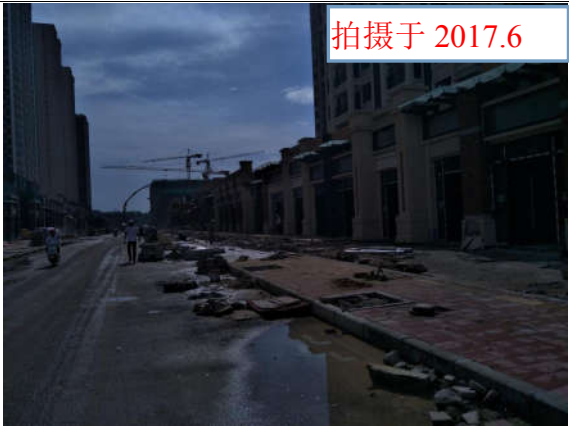
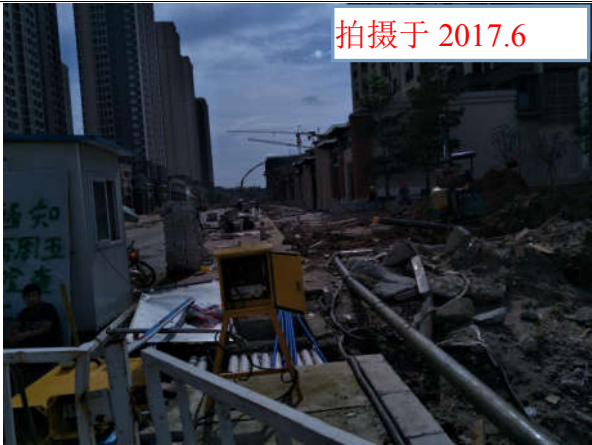
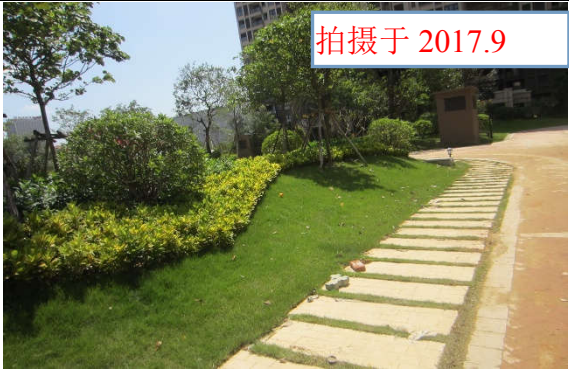
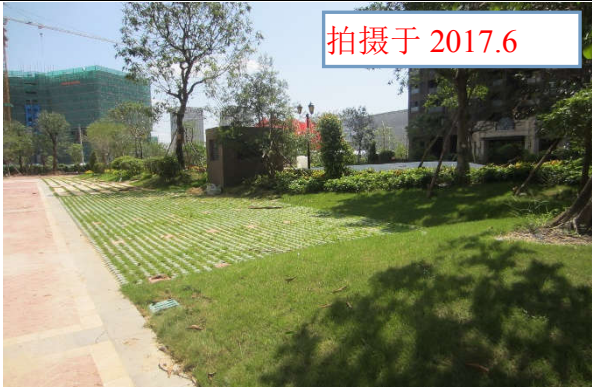
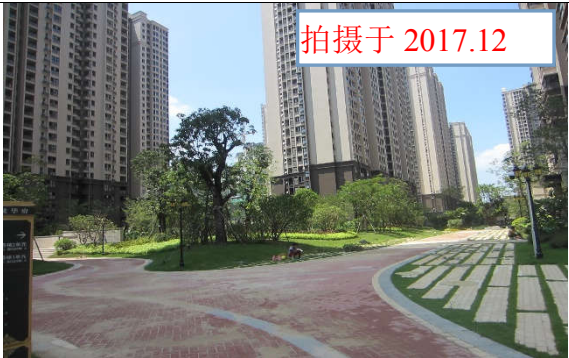
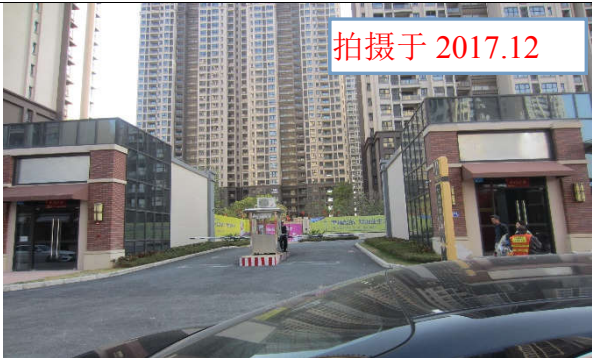
| 图片 | 说明 |
|---|---|
| <p>地点：建筑物区</p> <p>调查时间：2017 年第二、第三、第四季度</p> <p>现场情况：植物措施逐步实施。</p> | |

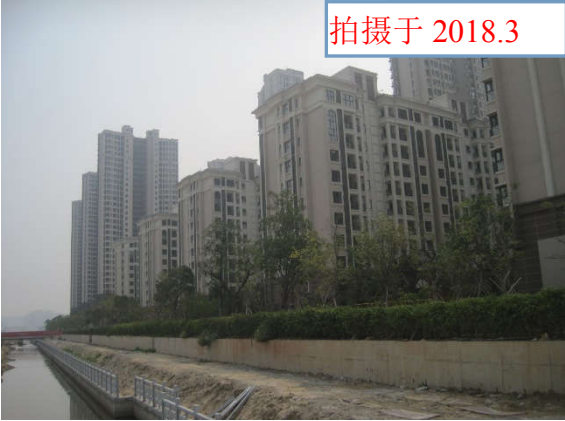
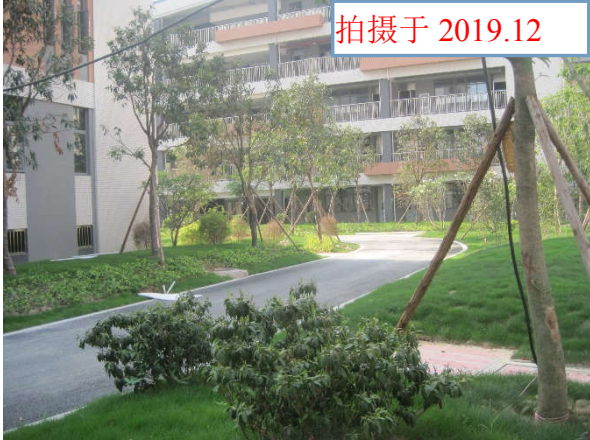
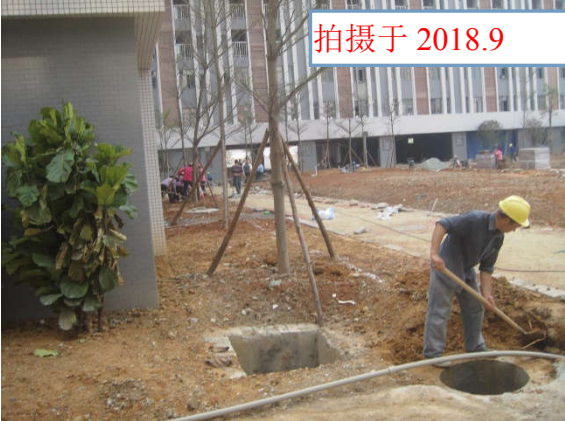
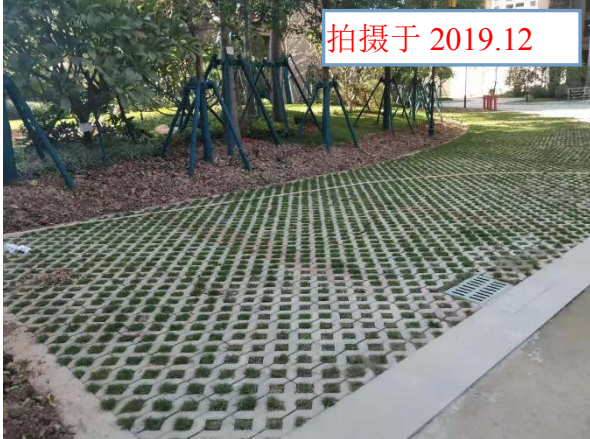
| 图片 | 说明 |
|---|---|
| <p><b>地点：</b>项目区内</p> <p><b>调查时间：</b>2018 年第一、第二、第三、第四季度</p> <p><b>现场情况：</b>大部分植物措施已实施，剩余小部分区域正在施工。</p> | |

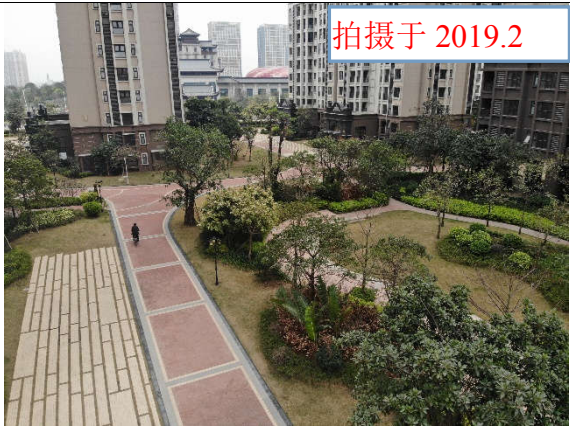
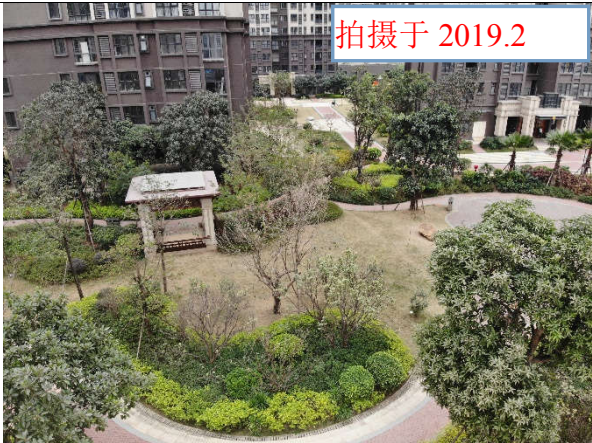
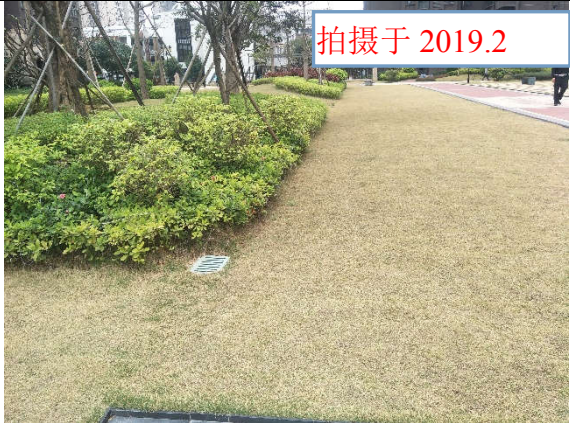
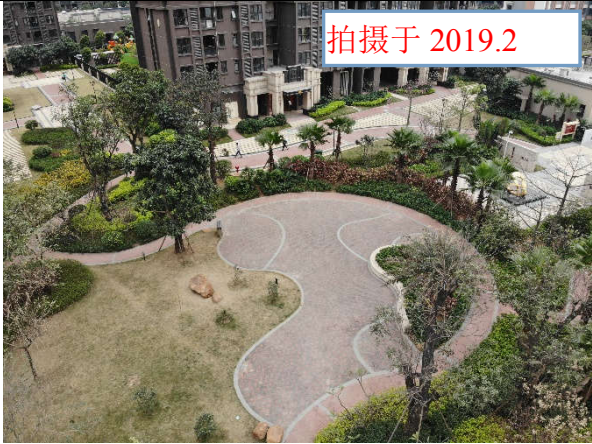
| 图片 | 说明 |
|---|---|
| <p>地点：项目区内</p> <p>调查时间：2019 年 2 月</p> <p>现场情况：全部完工，排水措施、绿化措施完成，植物生长良好。</p> | |
