广州万达文化旅游城一期用地（酒店区及商务楼区）

水土保持监测总结报告

建设单位：广州万达文化旅游城投资有限公司

监测单位：广东河海工程咨询有限公司

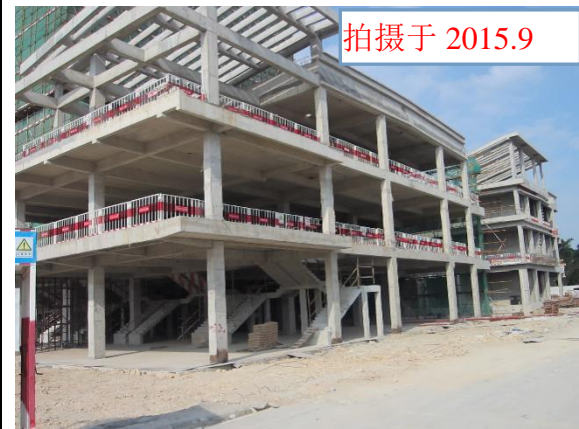
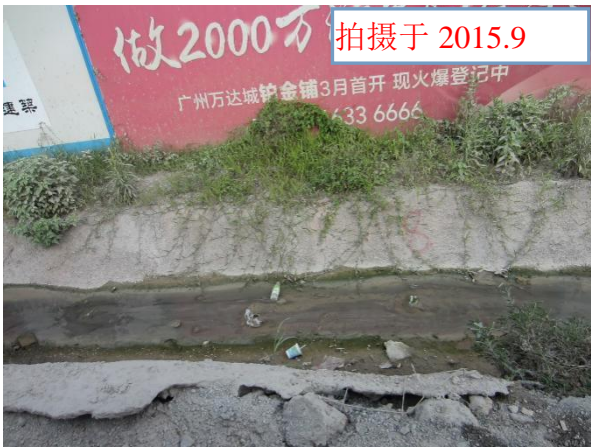
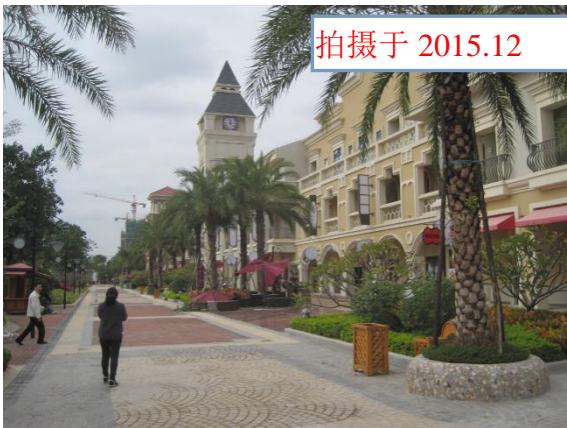
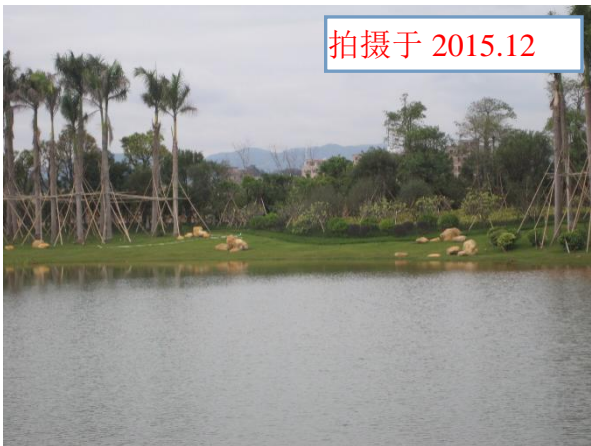
地点：排水沟、酒吧街、人工湖

调查时间：2015 年第三、四季度

现场情况：路面硬化及排水设施完善，路边绿化种类丰富。人工湖已完成，周边绿化较好，湖水清澈。

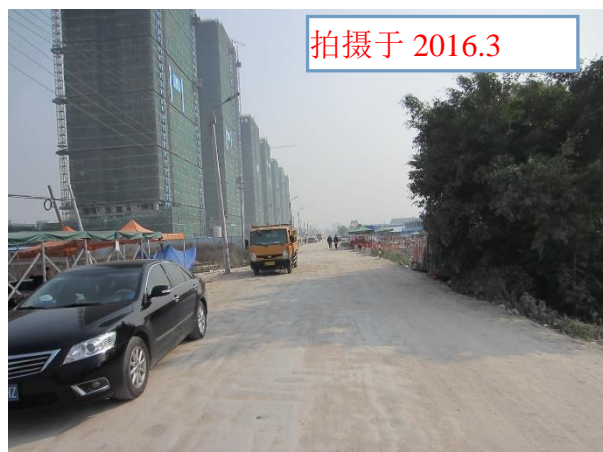
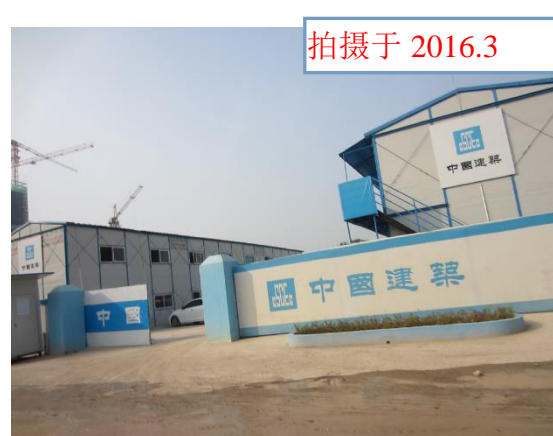
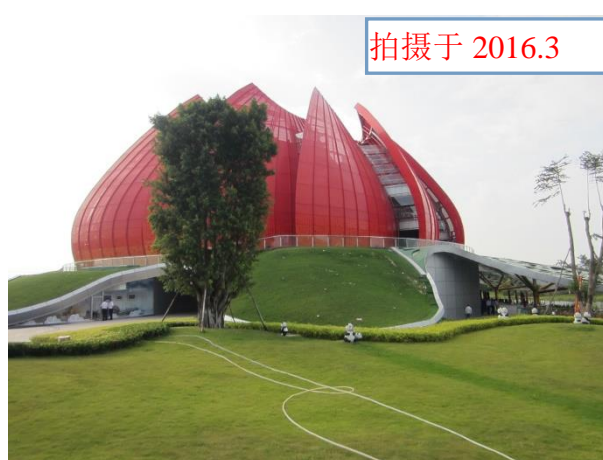
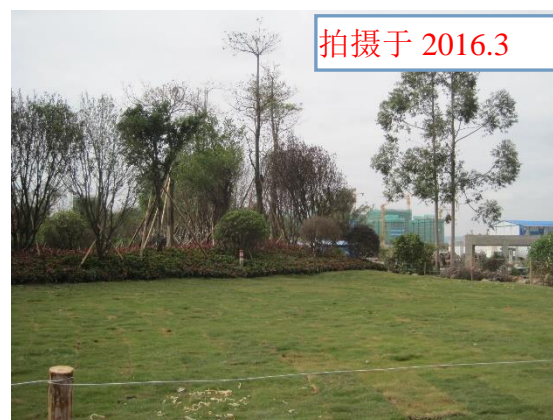
地点：商务楼区、施工营造区、展示中心

调查时间：2016 年第一季度

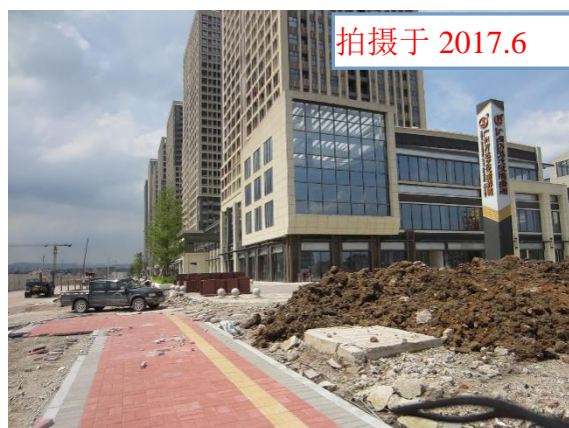
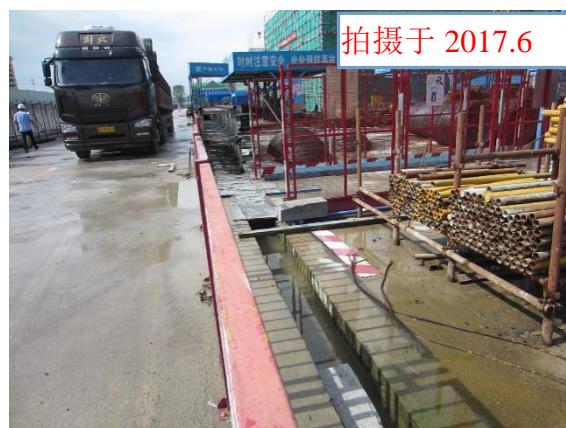
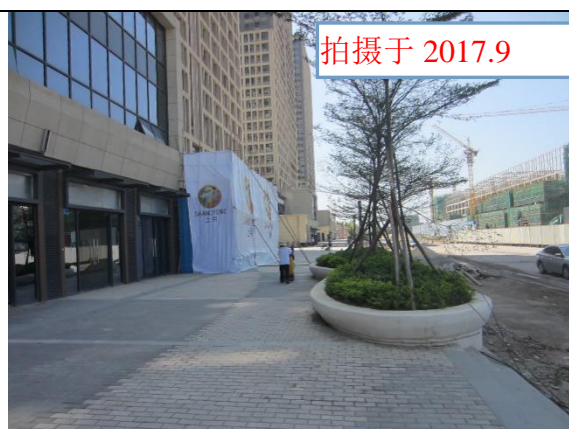
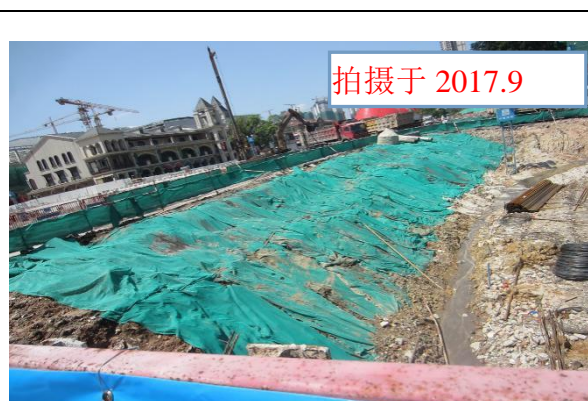
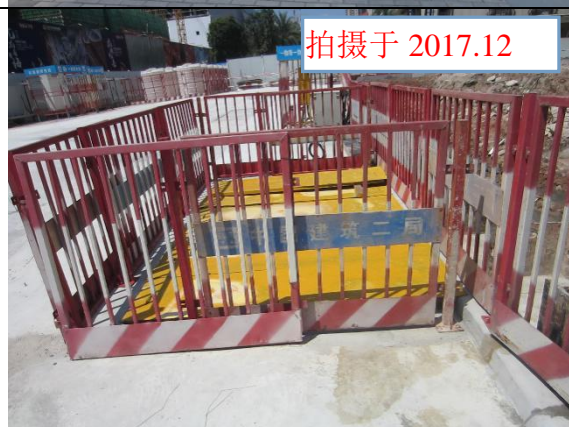
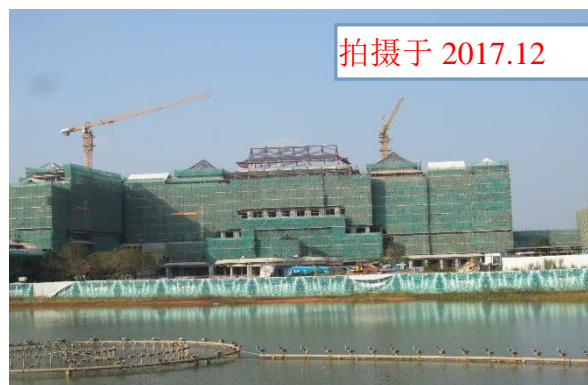
地点：商务区、酒店区

调查时间：2017 年第二、第三、第四季度

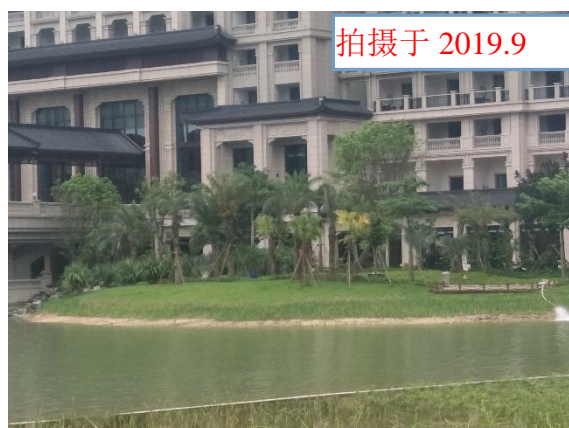
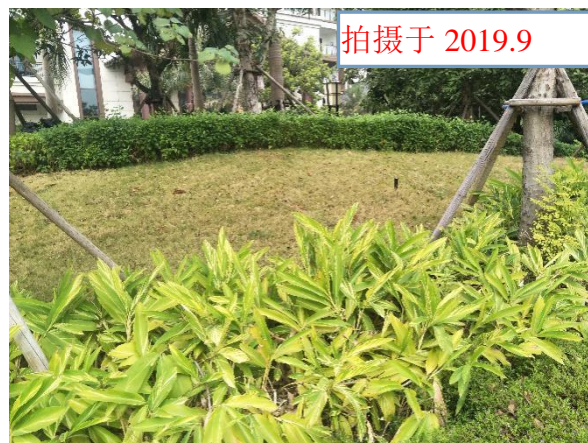
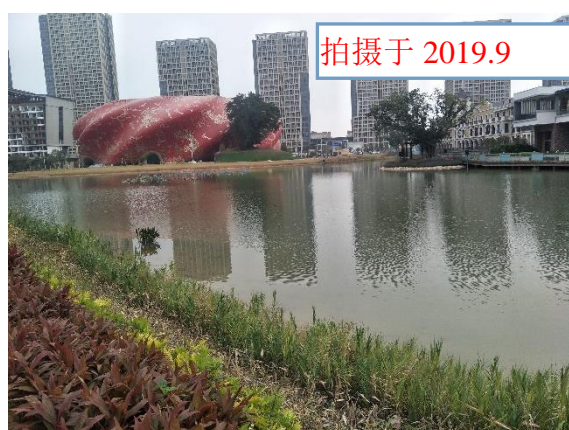
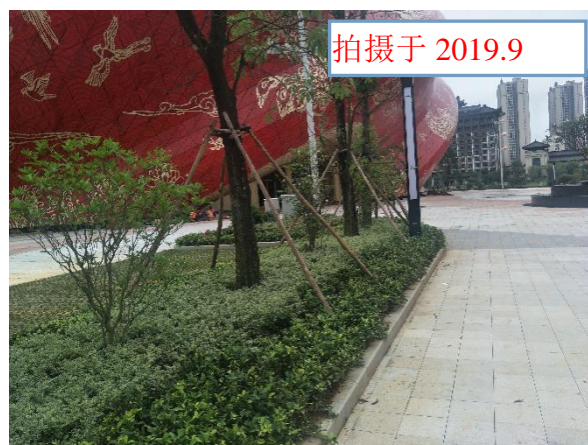
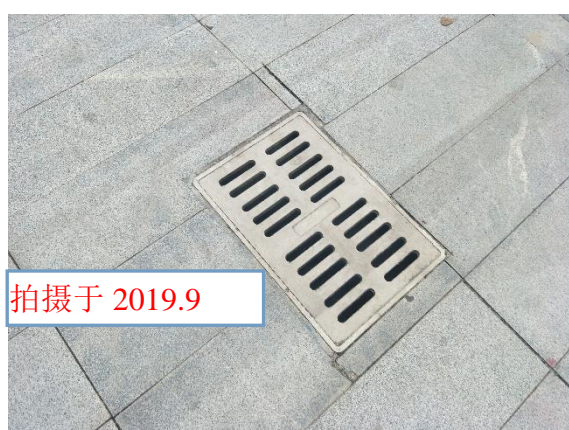
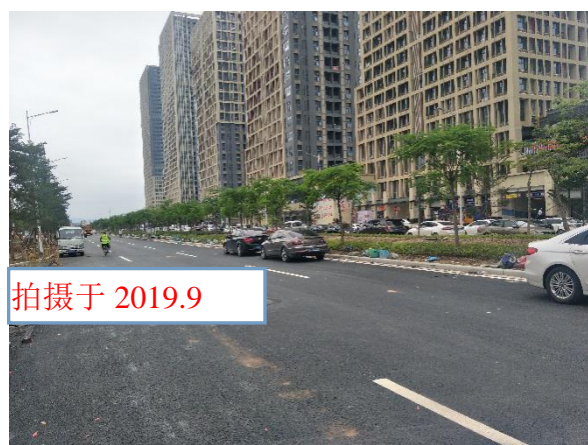
<p>拍摄于 2019.9</p>	  <p>拍摄于 2019.9</p>
<p>地点：项目区内</p> <p>调查时间：2019 年 9 月</p> <p>现场情况：全部完工，排水措施、绿化措施完成，植物生长良好。</p>
