住院楼

(原“炭步医院医疗综合大楼”)

水土保持监测总结报告

建设单位：广州市花都区炭步镇中心卫生院

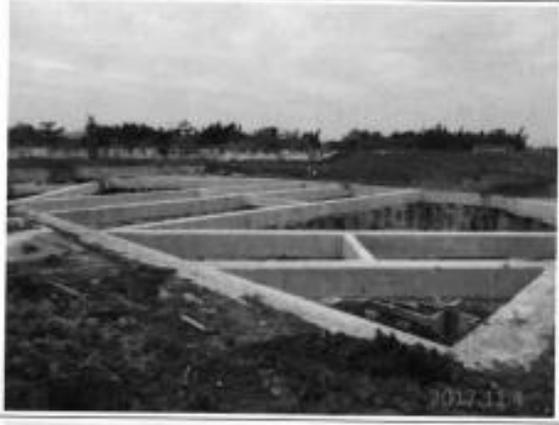
| 现场照片 | 现状描述 |
|--|---|
| | <p>位置：主体工程区 拍摄时间：2017.11.4 存在问题：项目正处于主体基坑建设，场地施工扰动强度较大，周围裸露地表较多。 建议：遇大雨进行临时覆盖，场地四周设置临时排水沟。</p> |

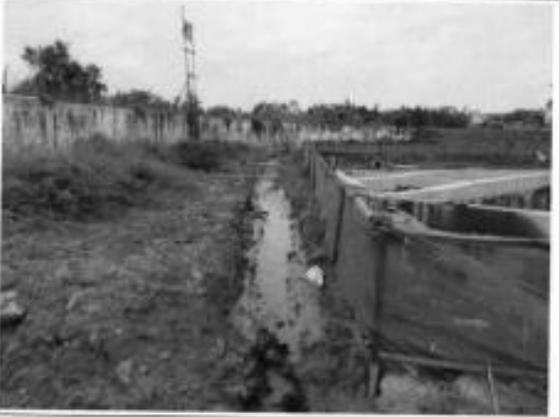
| 现场照片 | 现状描述 |
|--|---|
| | <p>位置：项目区西侧 拍摄时间：2017.11.4 存在问题：临时排水沟边土裸露，容易冲刷，形成水土流失。 建议：加强临时排水沟的护臂措施。</p> |

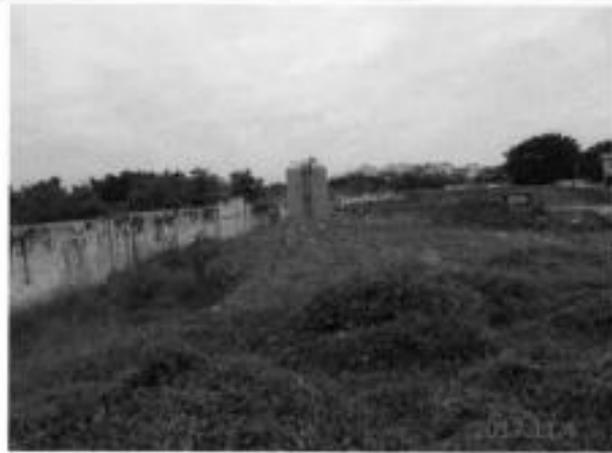
| | <p>位置：项目区西侧</p> <p>拍摄时间：2017.11.4</p> <p>存在问题：部分临时堆土裸露，缺乏临时覆盖等防护措施，容易发生水土流失。</p> <p>建议：进行临时覆盖。</p> |

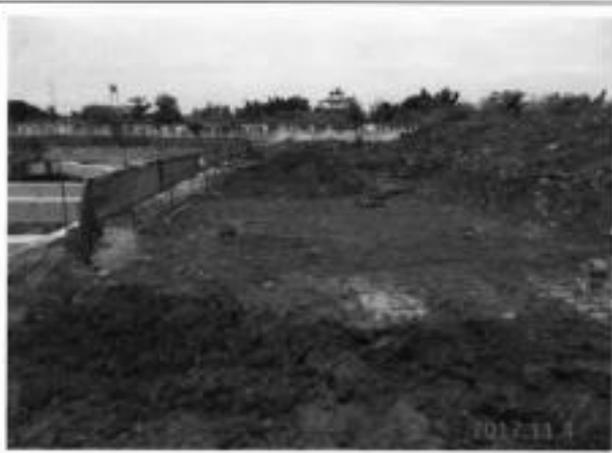
| | <p>位置：项目区北侧</p> <p>拍摄时间：2017.11.4</p> <p>存在问题：临时堆土裸露，容易发生水土流失。</p> <p>建议：进行临时覆盖。</p> |

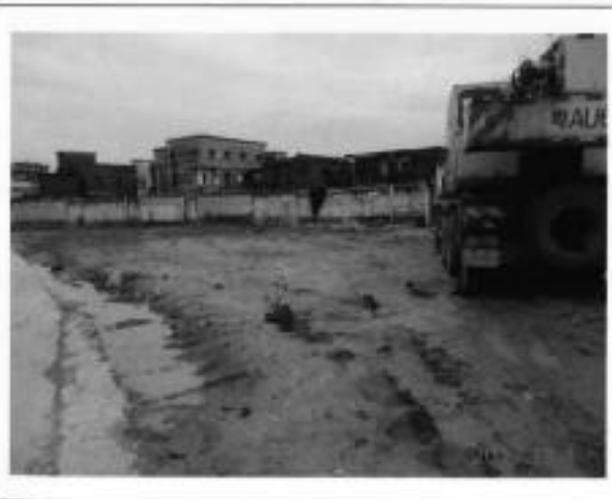
| | <p>位置：项目区南侧</p> <p>拍摄时间：2017.11.4</p> <p>存在问题：未设置临时排水沟，硬化地面存有积水。</p> <p>建议：建议进行疏导，设置临时排水沟，保障排水沟顺畅。</p> |

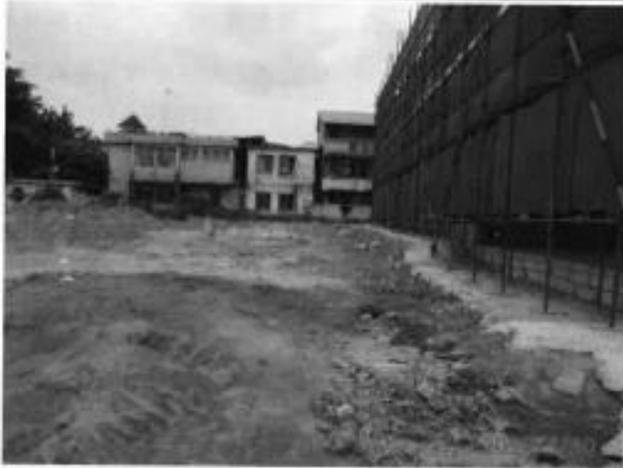
| 现场照片 | 现状描述 |
|--|---|
| | <p>位置：主体工程区 拍摄时间：2018/3/30 存在问题：主体工程区周边土壤裸露。 建议：进行临时密目网覆盖。</p> |

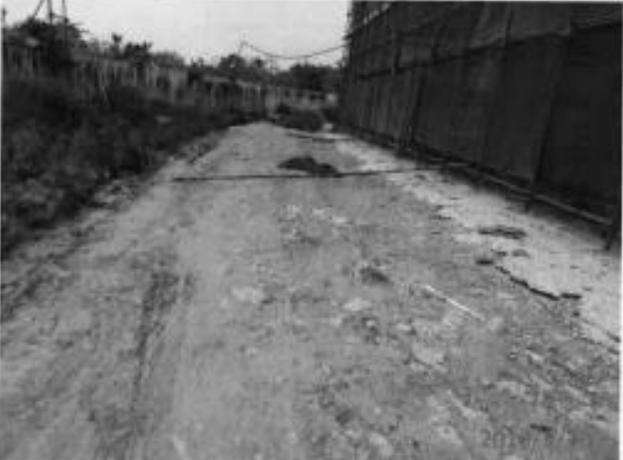
| 现场照片 | 现状描述 |
|--|---|
| | <p>位置：主体工程区 拍摄时间：2018/3/30 存在问题：项目区内土质施工道路和围墙。 建议：加强场地内的临时排水设施建设</p> |

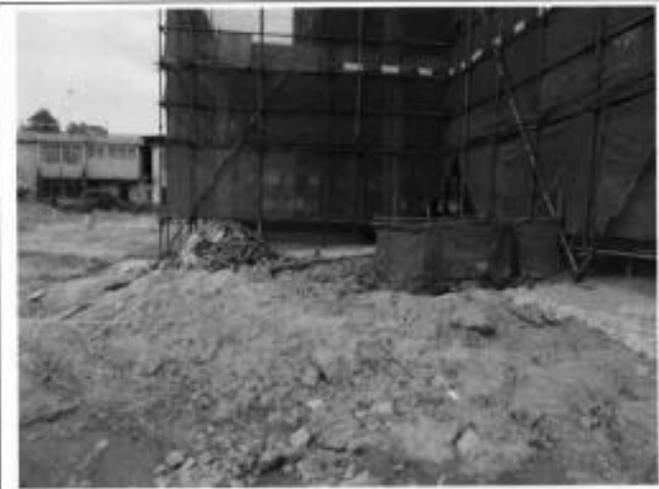
| | <p>位置: 主体工程区</p> <p>拍摄时间: 2018/3/30</p> <p>存在问题: 主体工程区周边土壤裸露。</p> <p>建议: 进行临时密目网覆盖。</p> |

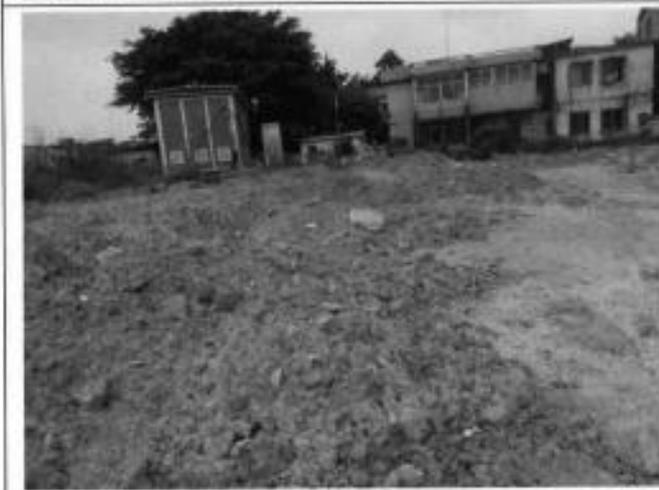
| | <p>位置: 项目区北侧</p> <p>拍摄时间: 2018/3/30</p> <p>存在问题: 临时堆土裸露, 容易发生水土流失。</p> <p>建议: 临时覆盖或临时绿化措施。</p> |

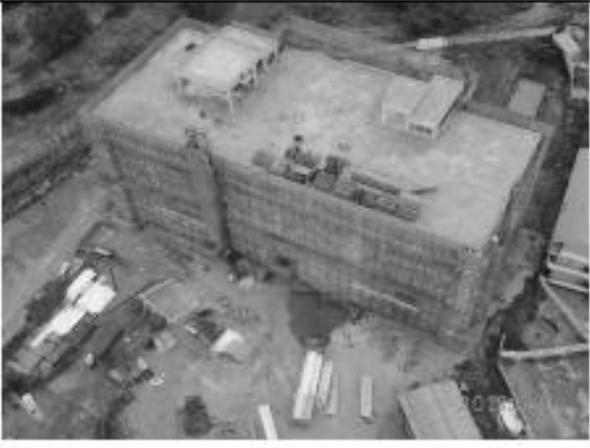
| | <p>位置: 主体工程区</p> <p>拍摄时间: 2018.6.30</p> <p>存在问题: 医疗综合楼周围场地裸露,堆放建筑材料及设备</p> <p>建议: 加强施工管理,建设施工期的水土流失</p> |

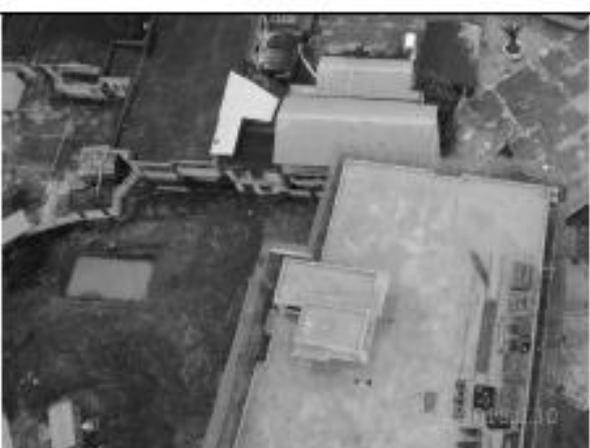
| | <p>位置: 主体工程区北侧</p> <p>拍摄时间: 2018.6.30</p> <p>存在问题: 场地裸露,尚未进行硬化及绿化施工,缺乏临时排水沟,容易发生水土流失</p> <p>建议: 加强场地的临时排水设施</p> |

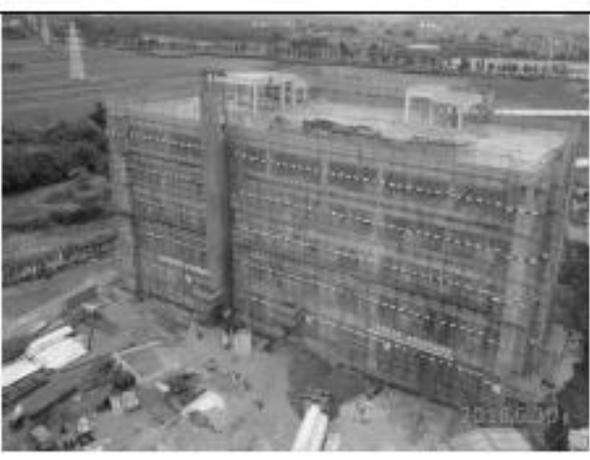
| | <p>位置: 主体工程区医疗综合楼</p> <p>拍摄时间: 2018.6.30</p> <p>存在问题: 医疗综合楼已封顶,正在进行内外墙体施工,地面被建筑垃圾</p> <p>建议: 加强施工管理,减少施工期的水土流失</p> |

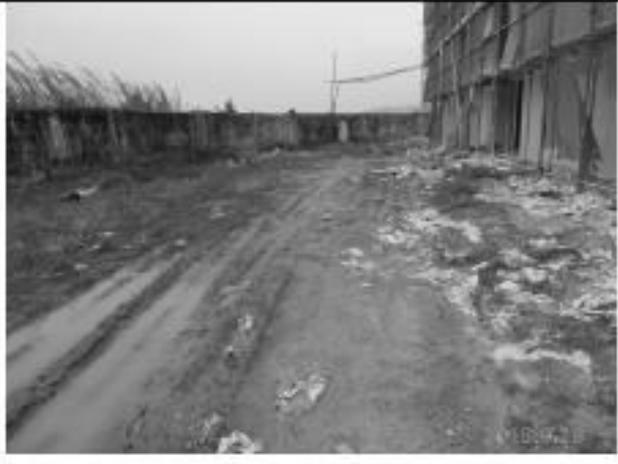
| | <p>位置:主体工程区医疗综合楼南侧</p> <p>拍摄时间:2018.9.28</p> <p>存在问题:场地裸露,有少量积水,缺乏临时排水措施</p> <p>建议:加强场地的临时排水设施。</p> |

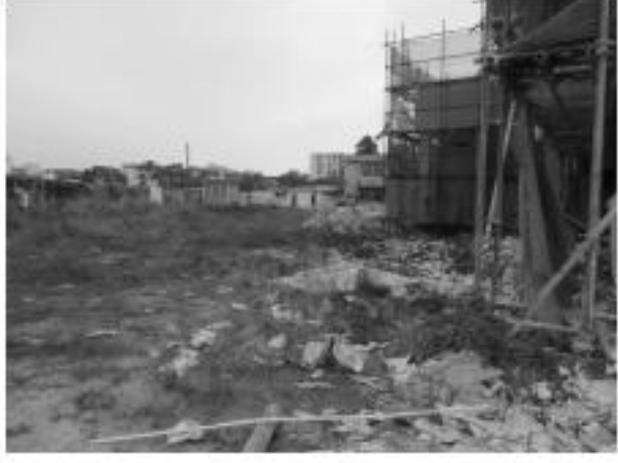
| | <p>位置:主体工程区东侧场地</p> <p>拍摄时间:2018.9.28</p> <p>存在问题:场地大部分裸露,有少量植被,覆盖区不高,缺乏临时排水措施</p> <p>建议:加强临时排水和临时覆盖措施的实施</p> |

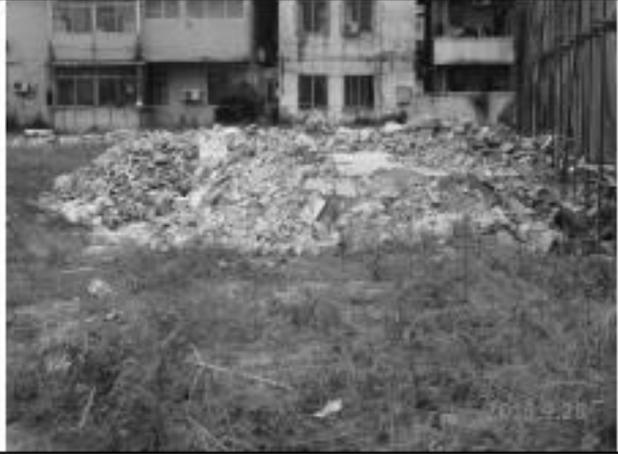
| | <p>位置:主体工程区东侧</p> <p>拍摄时间:2018.9.28</p> <p>存在问题:场地堆放建筑垃圾</p> <p>建议:及时清理建筑垃圾</p> |

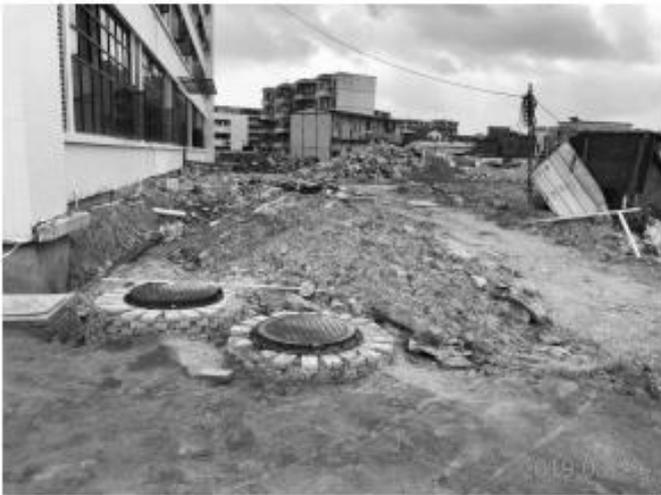
| | <p>位置: 主体工程区南部</p> <p>存在问题: 正在进行管道敷设, 地面裸露, 存在水土流失</p> <p>建议: 完成管道敷设后尽快对场地进行硬化或绿化施工, 并加强场地的临时覆盖措施</p> |

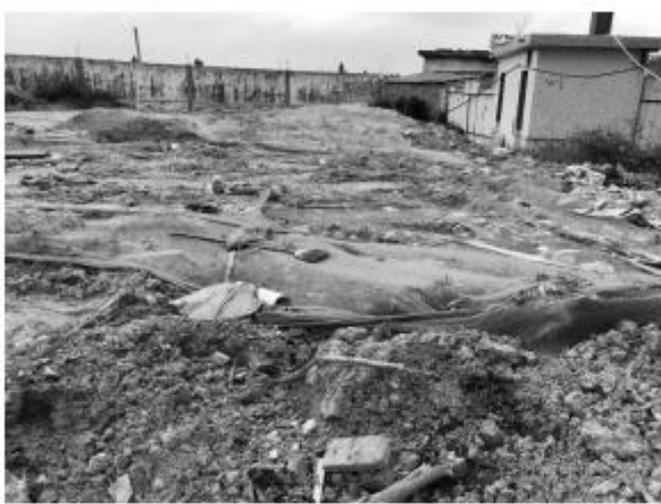
| | <p>位置: 主体工程区南侧</p> <p>存在问题: 项目建设区已用围墙进行施工围蔽, 部分空地已用密目网进行覆盖,</p> <p>建议: 适时进行空地的硬化或绿化施工</p> |

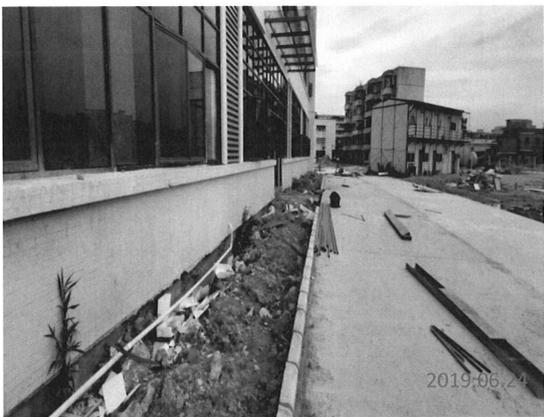
| | <p>位置: 主体工程区南侧</p> <p>存在问题: 主体大楼南侧道路已完成硬化, 绿化带土方回填完成, 未进行绿化种植。</p> <p>建议: 适时对空地进行硬化或绿化施工</p> |

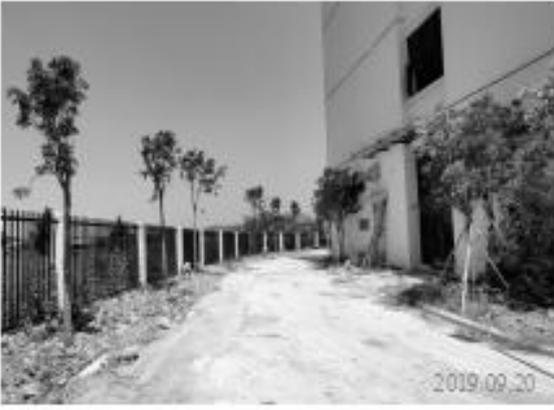
| <p>2019.09.20</p> | <p>位置: 主体工程区西部</p> <p>存在问题: 主体大楼西侧道路已完成地面硬化, 有较多沙土残留, 绿化带已终止养水, 暂未撒播草籽, 存在轻微水土流失风险。</p> <p>建议: 清理场地残留沙土, 尽快撒播草籽, 完善绿化带建设。</p> |

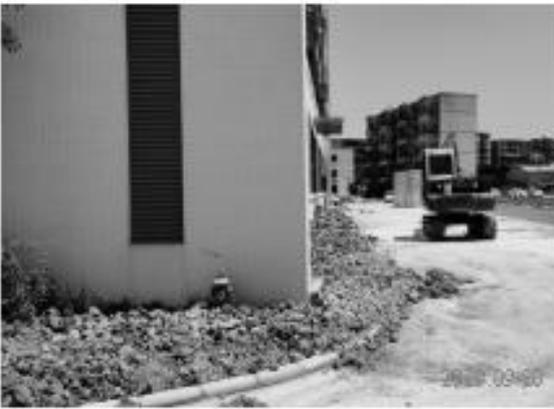
| <p>2019.09.20</p> | <p>位置: 主体大楼</p> <p>存在问题: 主体大楼周边绿化带存在裸露的临时堆土, 未进行覆物种植, 有轻微水土流失风险。</p> <p>建议: 尽快压实土方并绿化带建设。</p> |

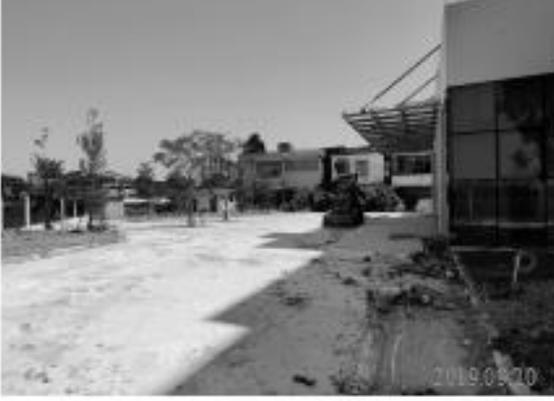
| <p>2019.09.20</p> | <p>位置: 主体工程区北侧</p> <p>存在问题: 主体工程区北侧已基本完成场地硬化, 养水种植完成, 基本无水土流失风险。</p> <p>建议: 进行场地沙土清理, 加强场地管理。</p> |

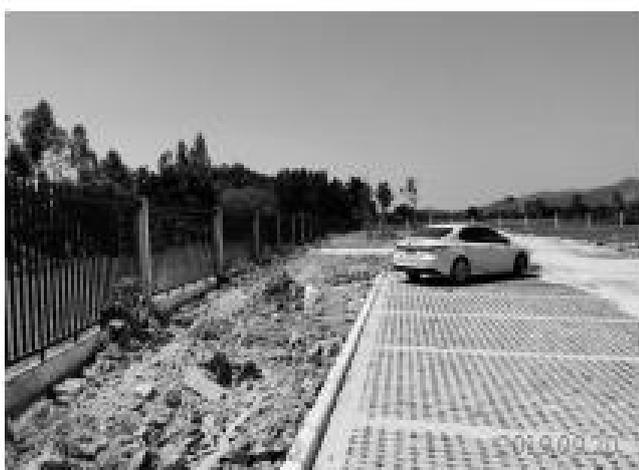
| | <p>位置: 主体工程区南侧</p> <p>存在问题: 主体大楼南部绿化地带有部分临时堆土, 未进行植物种植, 基本不存在水土流失风险。</p> <p>建议: 尽快进行绿化带建设, 对临时堆土可进行临时苫盖避免扬尘。</p> |

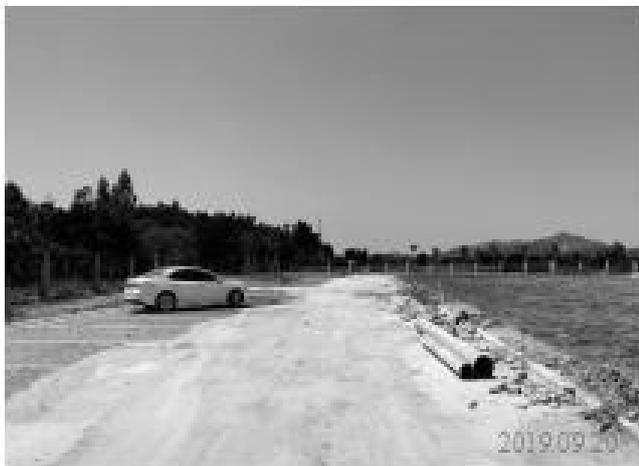
| | <p>位置: 主体工程区南侧</p> <p>存在问题: 除绿化带南侧有部分裸基地基已压实, 未硬化, 基本无水土流失风险。</p> <p>建议: 尽快对裸基地基进行硬化。</p> |
