韶关前海人寿医院（一期）

# 水土保持设施验收报告

建设单位：前海人寿（韶关）医院有限公司

编制单位：广东河海工程咨询有限公司

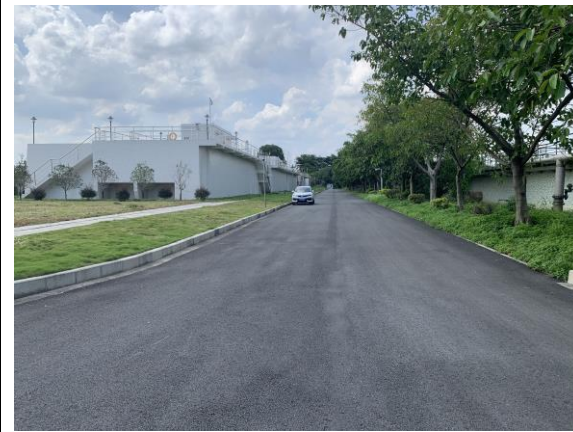
东侧道路现状

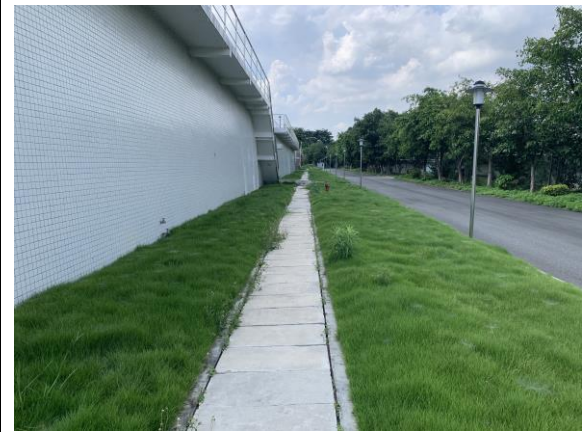
东侧绿化现状

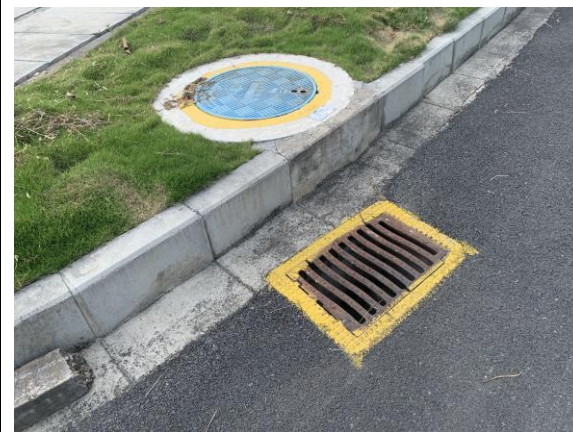
东侧排水管网现状

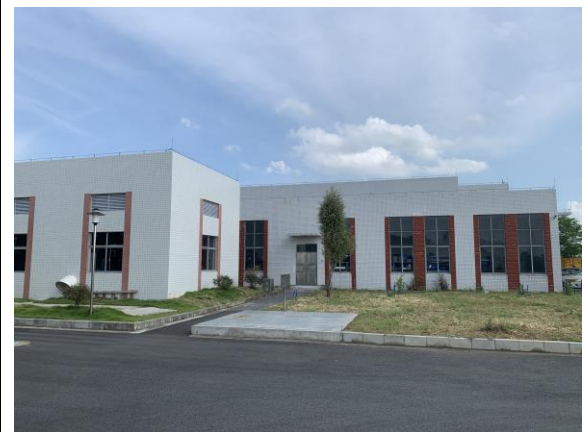
南侧建筑物及绿化现状
