前海人寿韶关医院项目东区

水土保持设施验收报告

建设单位：前海人寿（韶关）医院有限公司

编制单位：广东河海工程咨询有限公司

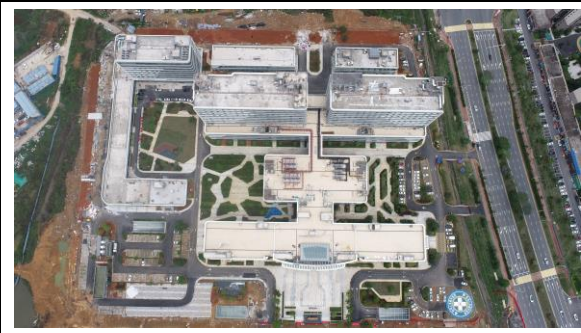
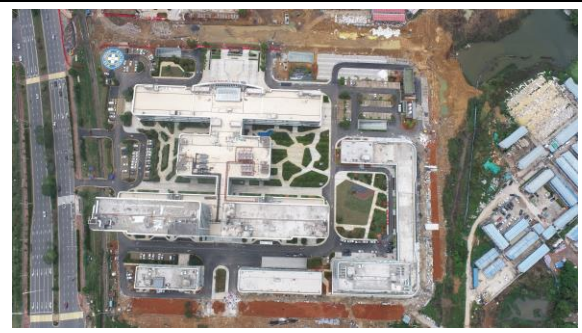
1、XL0605 地块现状

2、XL0605 地块现状

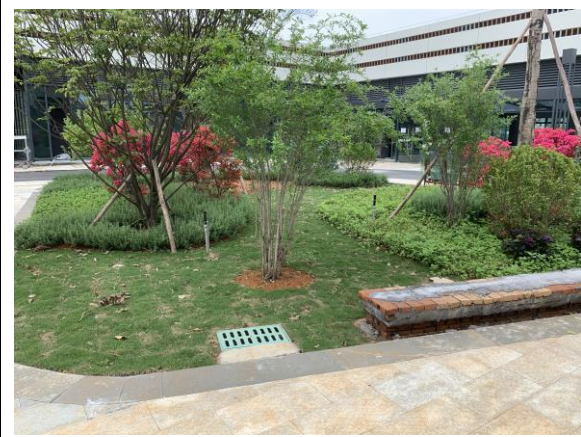
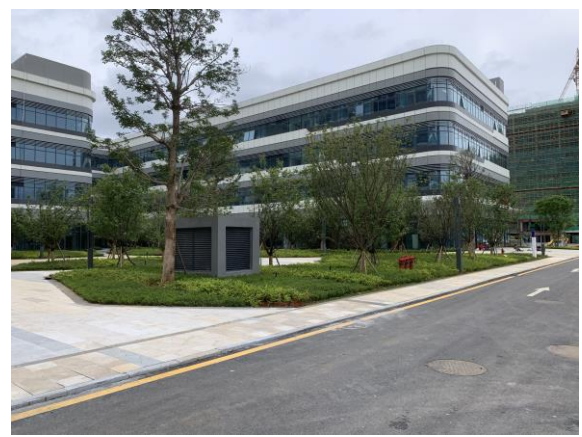
3、XL0605 地块绿化现状

4、XL0605 地块绿化现状

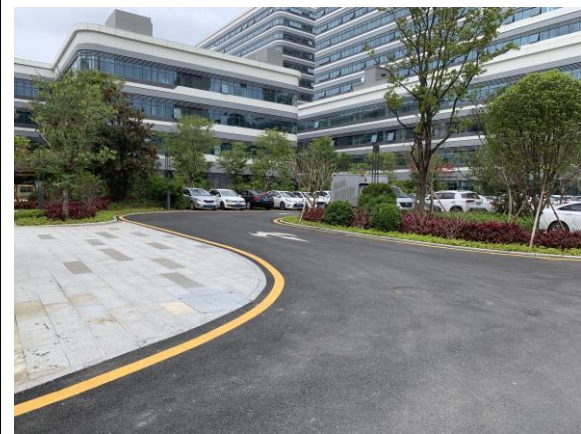
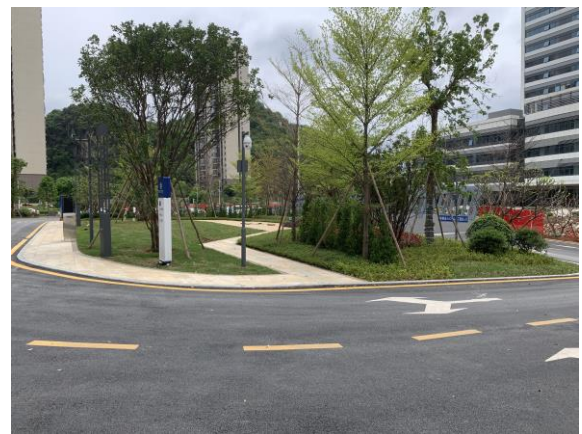
5、XL0605 地块道路现状

6、XL0605 地块道路现状

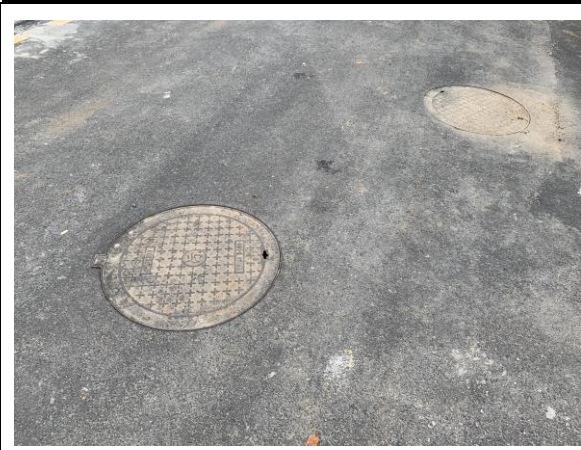
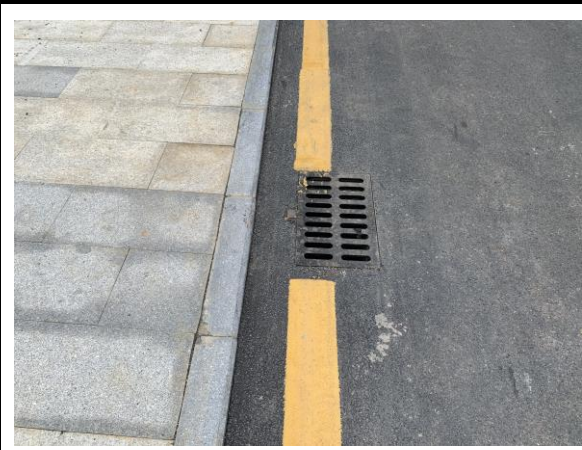
7、XL0605 地块排水管网现状

8、XL0605 地块排水管网现状

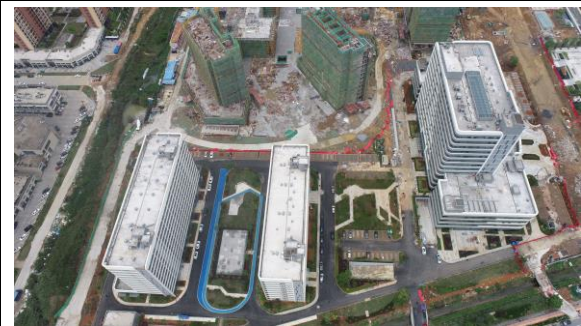
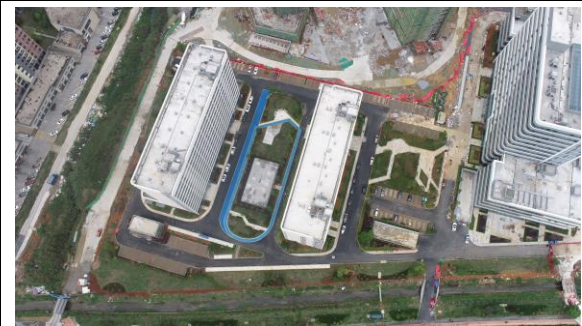
9、XL0609、XL0610 地块现状

10、XL0609、XL0610 地块现状

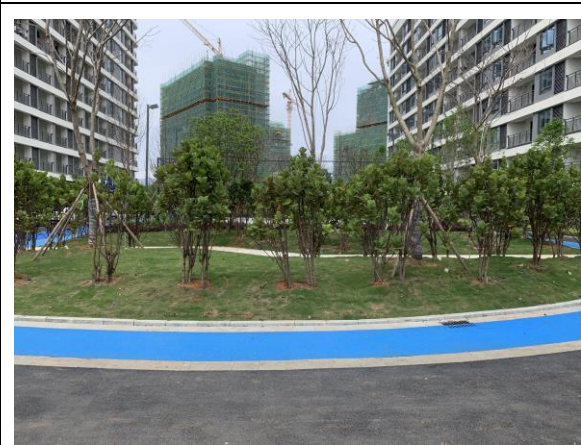
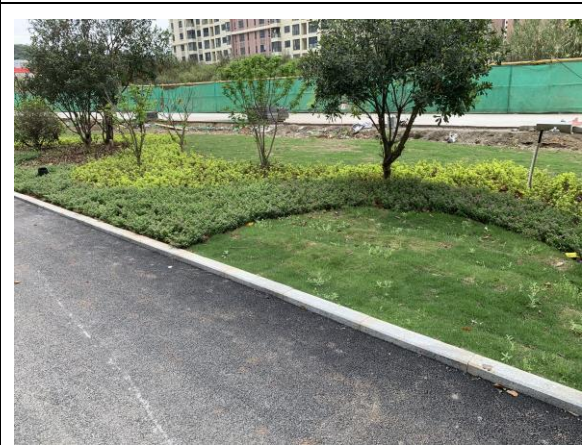
11、XL0609、XL0610 地块绿化现状

12、XL0609、XL0610 地块绿化现状

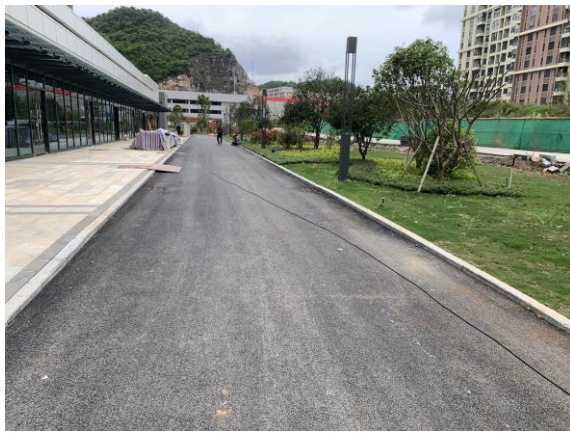
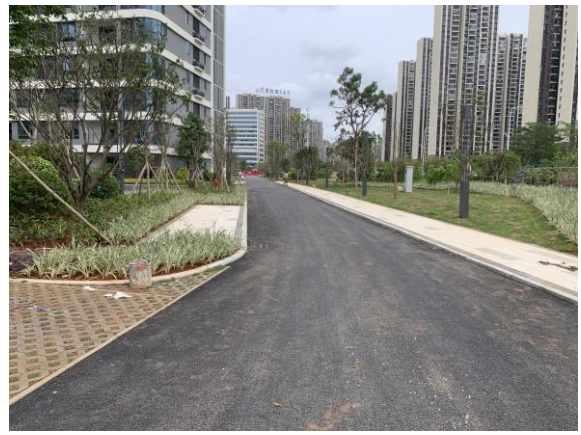
13、XL0609、XL0610 地块道路现状

14、XL0609、XL0610 地块道路现状

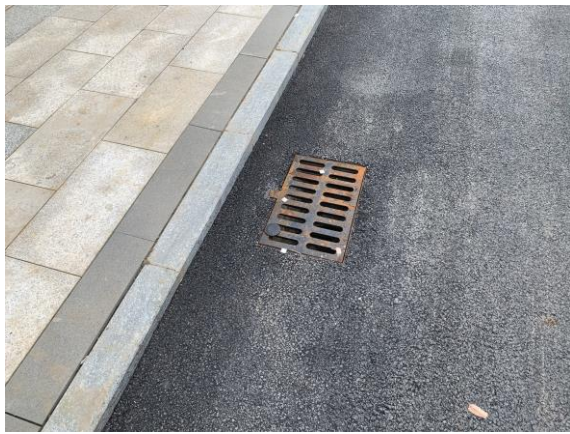
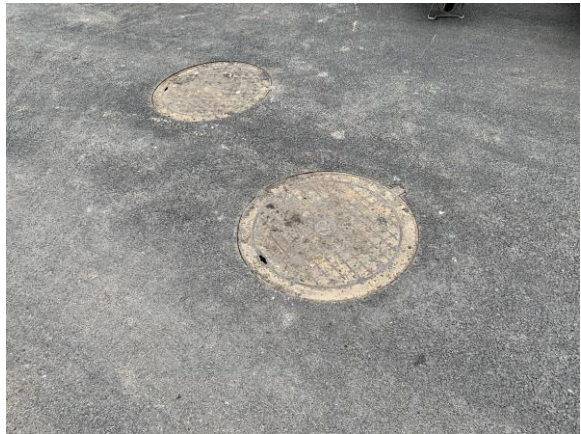
15、XL0609、XL0610 地块排水管网现状

16、XL0609、XL0610 地块排水管网现状

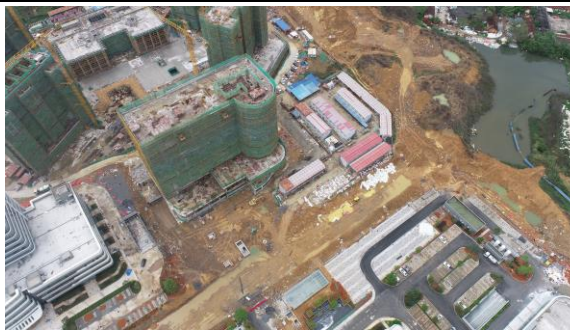
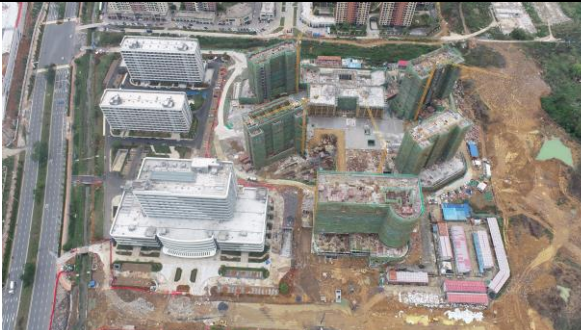
项目主体工程施工已经完成，在施工过程中已经采取了方案设计的水土保持措施，各项措施现已发挥效益，总体看工程水土保持措施落实较好，水土保持措施防治效果明显，但仍存在一些问题。项目位于 XL0609、XL0610 地块西北侧的拟建社会停车场区域尚未建设，现状为已建临时板房供二期工程建设使用，占地面积约 0.42hm²。目前该区域受场地限制关系暂无处迁移，连通的 13 号、22 号市政路尚未完成施工建设，造成交通不便，又出于配合防疫防控工作的考量，不适宜开放社会停车场。现阶段，社会停车场区域仍作为二期施工临时用地使用，待二期工程及配套道路设施施工完毕后，将依据规划方案及经济指标建设，建设完成后列入二期工程验收范围。（详见附件）

17、XL0609、XL0610 地块社会停车场区域现状

18、XL0609、XL0610 地块社会停车场区域现状
