广州东筑尚都商业城项目

# 水土保持设施验收报告

建设单位：广州市前进置业发展有限公司

编制单位：广东河海工程咨询有限公司

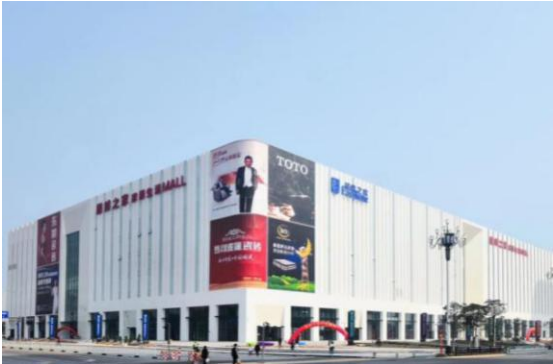
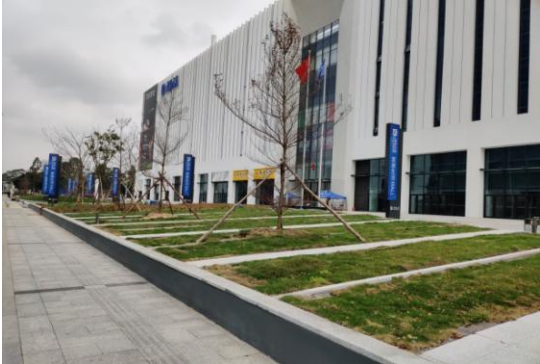
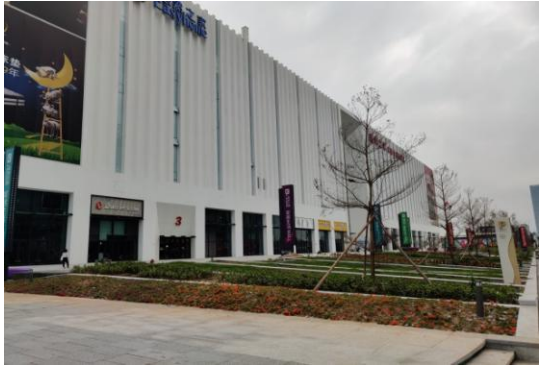
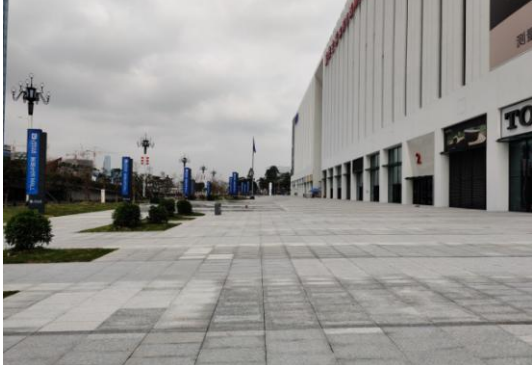
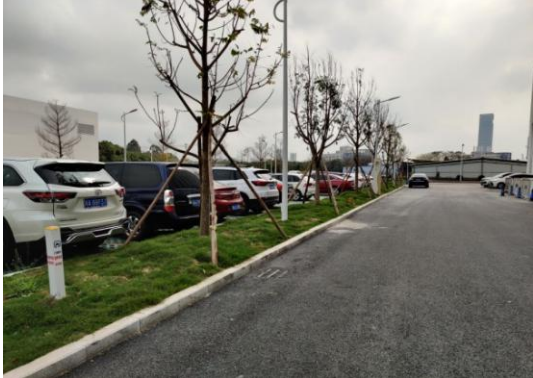
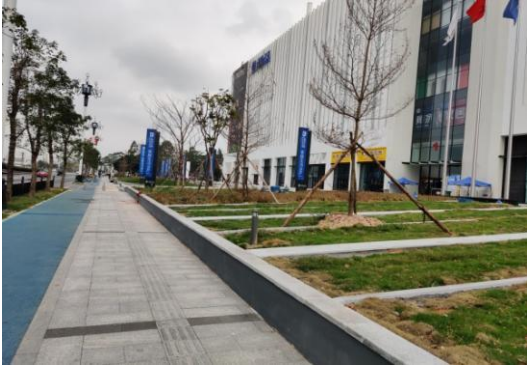
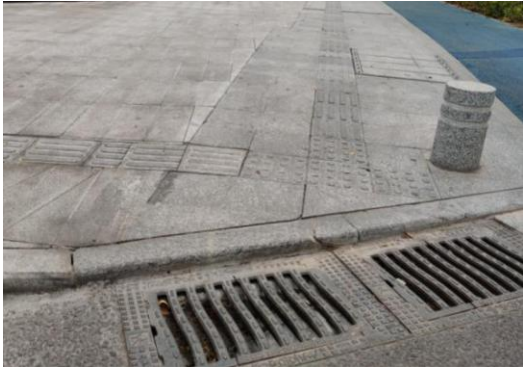
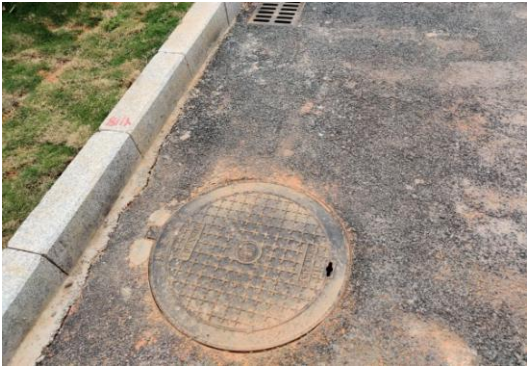
附件 7: 重要水土保持单位工程验收照片

工程水土保持工程质量指标全部达到设计要求，排水系统等措施外观质量合格，植物长势良好，苗木成活率在 95%以上。各分部工程、单位工程质量全部合格，工程总体质量合格。

植物措施林草品种合理，覆土整治和种植技术符合技术规范要求，草坪外观整齐，整体绿化景观效果好，质量优良。
