广州市凤凰山隧道工程

水土保持监测总结报告

建设单位：广州市凤凰山隧道建设有限公司

监测单位：广东河海工程咨询有限公司

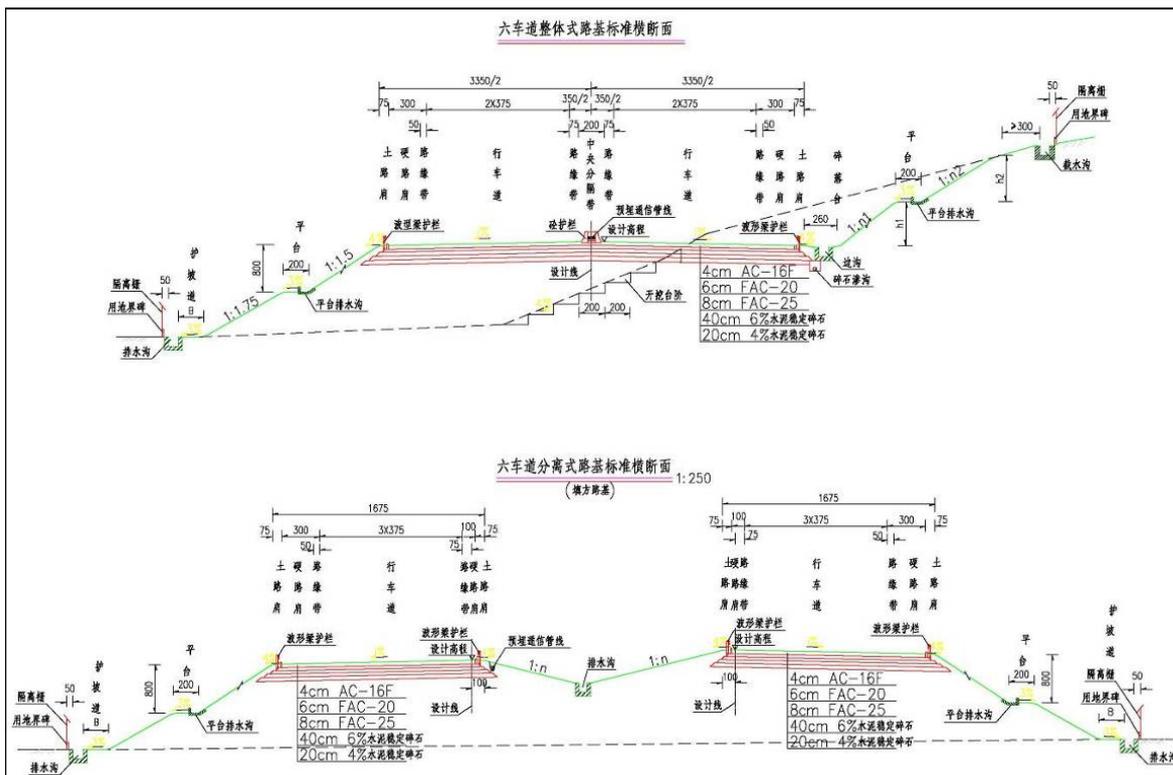
图 1.1-2 路基标准横断面

填方路基边坡高度 $H \leq 4\text{m}$ 时，采用植草防护；边坡高度 $4 < H \leq 6\text{m}$ 时，采用三维网植草防护；边坡高度 $H > 6\text{m}$ 时，采用人字型骨架植草防护；城市内用地受限路段采用加筋土式生态挡土墙。边坡坡率从 1: 1.5 ~ 1: 1.75 不等。挖方边坡原则上每 10m 设一级，各级坡设 2.0m 宽的平台及平台拦水堰，最上一级边坡高度小于 12m 时，可一坡到顶。视土质情况，边坡坡率从 1: 0.5 ~ 1: 1.25 不等。对于土质和全~强风化岩石挖方边坡，当坡顶汇水面积较小时：边坡高度 $H \leq 6\text{m}$ ，采用植草防护；边坡高度 $6 < H \leq 10\text{m}$ ，采用三维网植草防护；边坡高度 $H > 10\text{m}$ ，采用人字形骨架植草防护。当上方边坡汇水面积较大时：边坡高度 $H \leq 4\text{m}$ ，采用植草防护；边坡高度 $4 < H \leq 6\text{m}$ ，采用三维网植草防护；边坡高度 $H > 6\text{m}$ ，采用人字形骨架植草防护。对于局部岩体节理裂隙发育，可能发生楔形体破坏的挖方边坡采用锚杆混凝土框架植草的防护形式。
