# 广东广雅中学花都校区建设工程（一期） 水土保持设施验收报告

建设单位：广州市花都区教育局  
编制单位：广东河海工程咨询有限公司  
编制时间：2021年01月

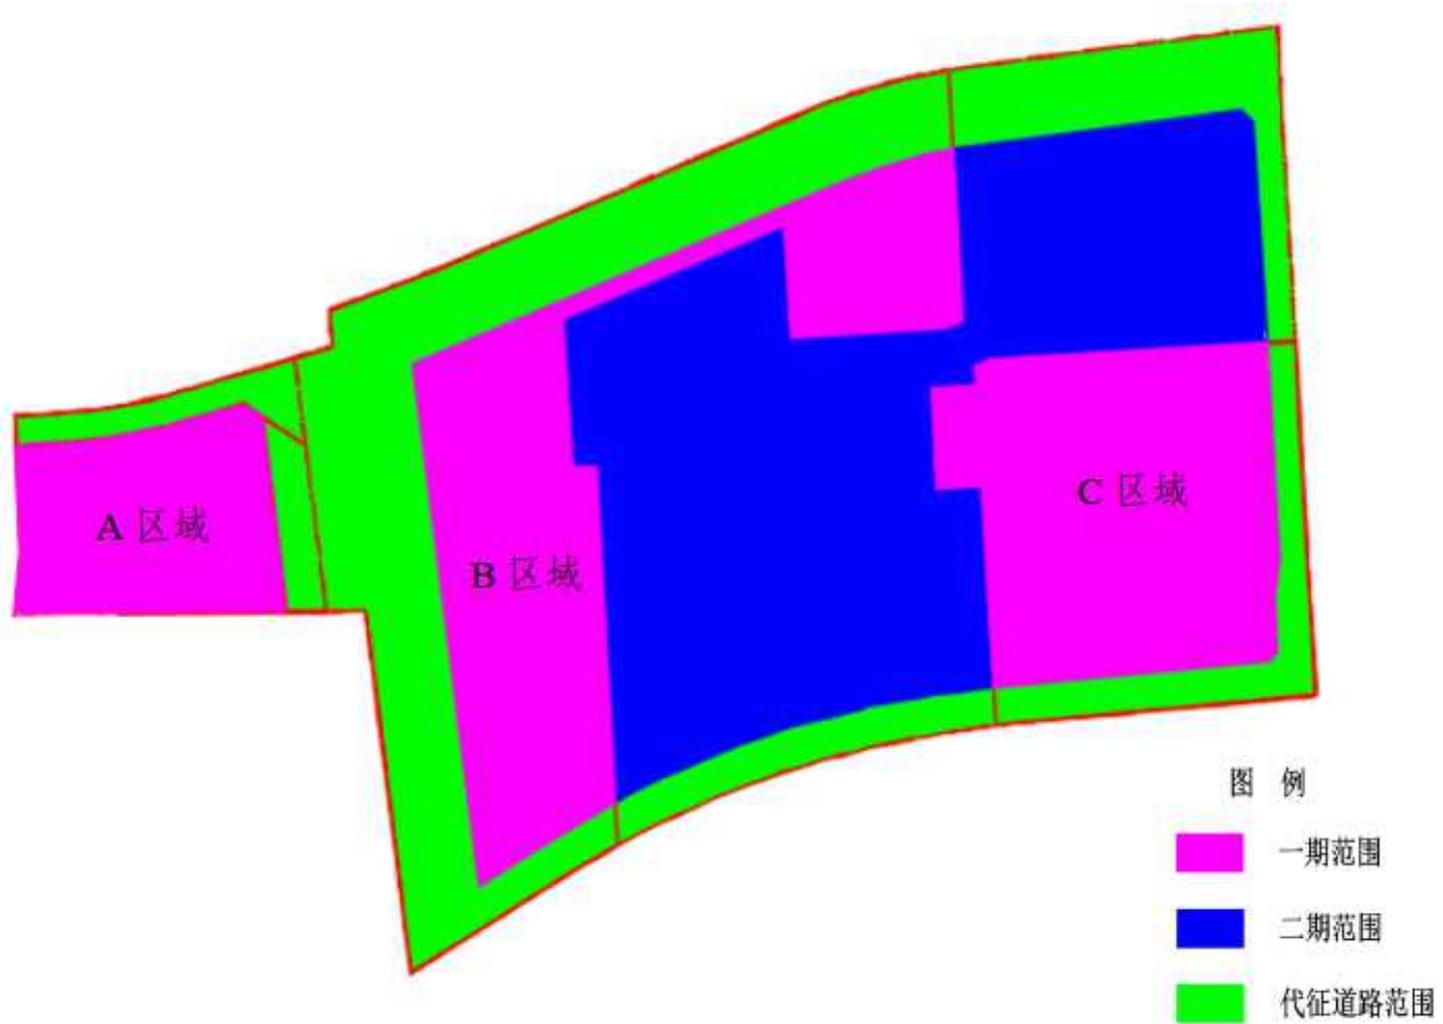
图 2-1 本次水土保持设施验收范围（一期）在项目场地内的相对位置图

本次水土保持设施验收范围为广东广雅中学花都校区建设工程（一期），广东广雅中学花都校区建设工程（一期）由三个地块区域（A 区域、B 区域、C 区域）组成，占地面积约 6.61hm<sup>2</sup>（A 区域：1.23hm<sup>2</sup>、B 区域：2.84hm<sup>2</sup>、C 区域：2.53hm<sup>2</sup>），位于水保方案设置分区里的主体工程区部分。

通过对水保方案水土流失防治责任范围进行剥离计算分析，广东广雅中学花都校区建设工程（一期）的水土流失防治责任范围面积为 6.65hm<sup>2</sup>，其中项目建设区面积为 6.61hm<sup>2</sup>，直接影响区面积为 0.04hm<sup>2</sup>。

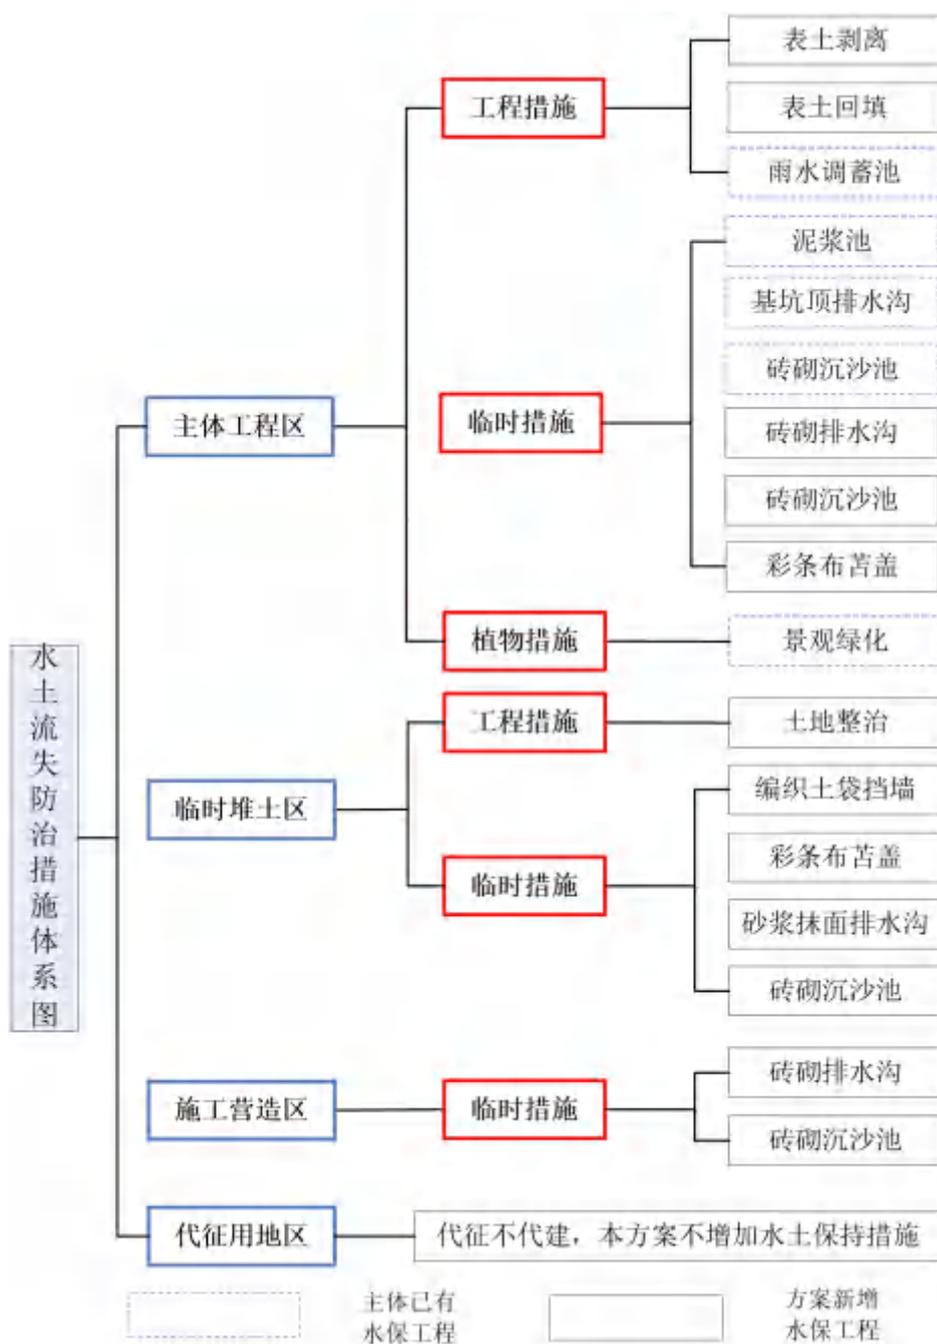
图 2-3 水土流失防治措施体系框图

(注: 图 2-3 水土保持防治体系框图是针对广东广雅中学花都校区建设工程布设。)

根据工程布置及水土流失特点，对已批复的水土保持方案报告书进行水土保持措施及工程量剥离计算，一期工程区水土保持措施情况如下：①工程措施：表土剥离、表土回填；②植物措施为景观绿化；③临时措施为砖砌排水沟、塑料彩条布苫盖、砖砌沉沙池、泥浆池。

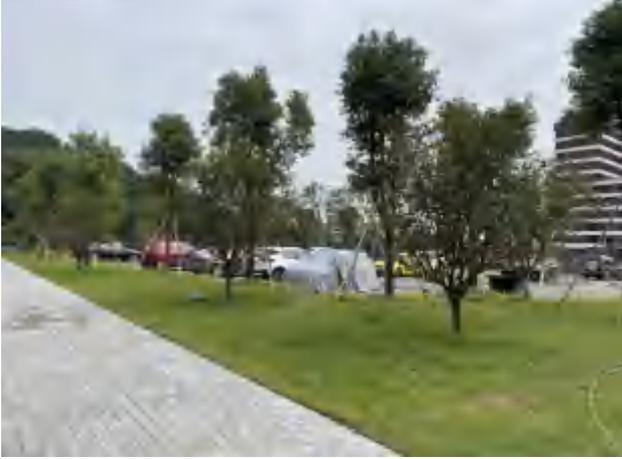
一期工程区 C 区域	2021 年 1 月	景观绿化	已进入稳定生长期，成活率 98%，外观整齐，生长旺盛，质量合格

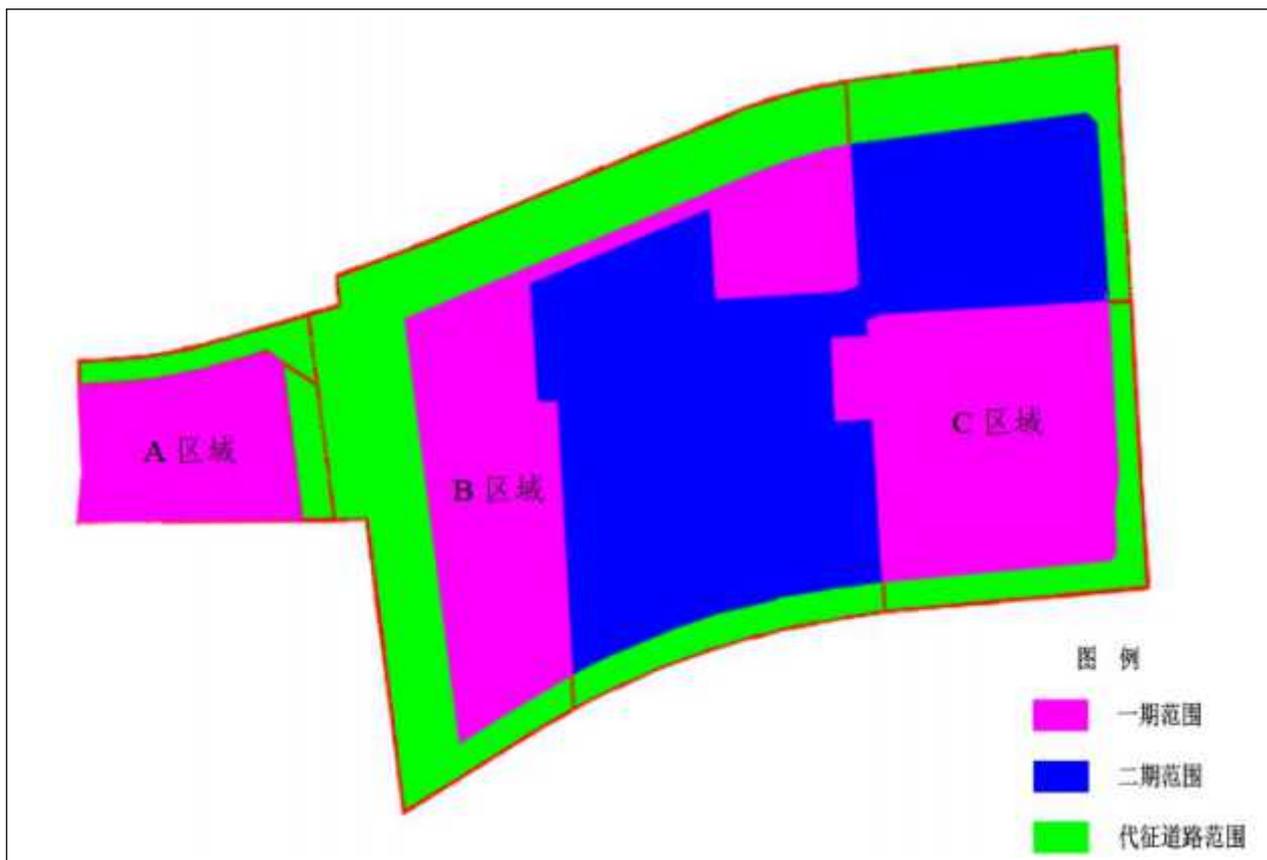
验收范围图

本次水土保持监测总结范围为广东广雅中学花都校区建设工程(一期),广东广雅中学花都校区建设工程(一期)由三个地块区域(A区域、B区域、C区域)组成,占地面积约6.61hm<sup>2</sup>(A区域:1.23hm<sup>2</sup>、B区域:2.84hm<sup>2</sup>、C区域:2.53hm<sup>2</sup>)。

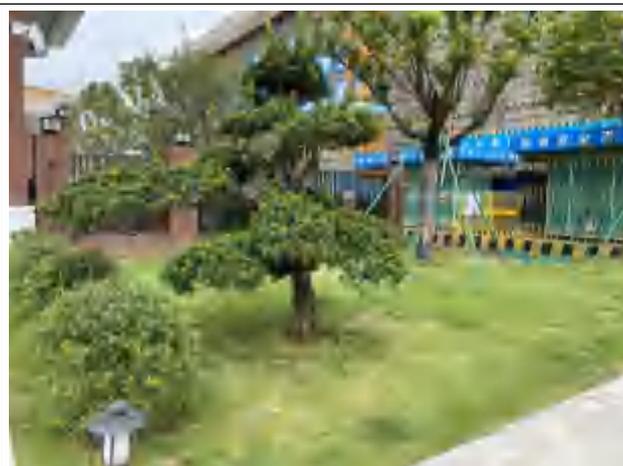
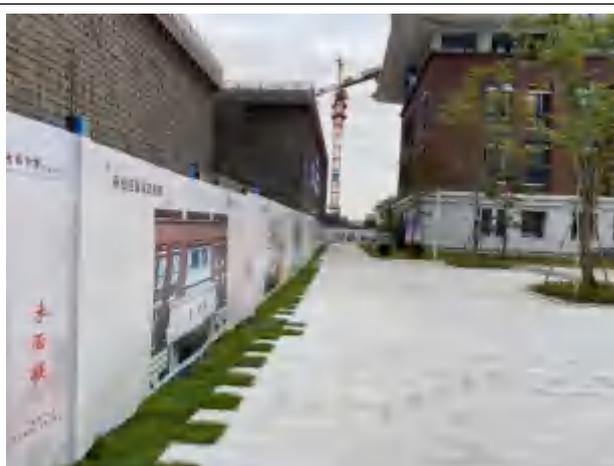
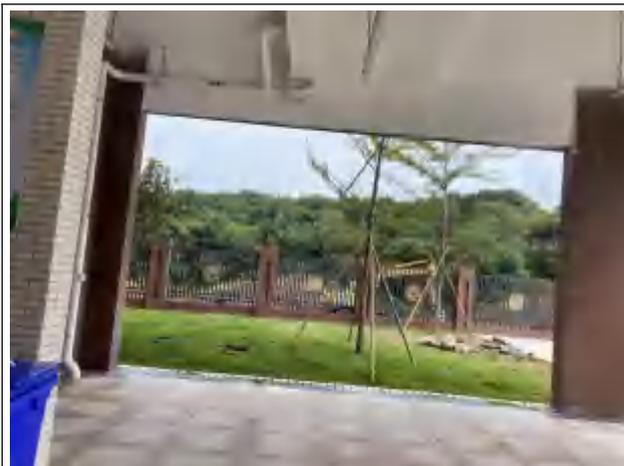
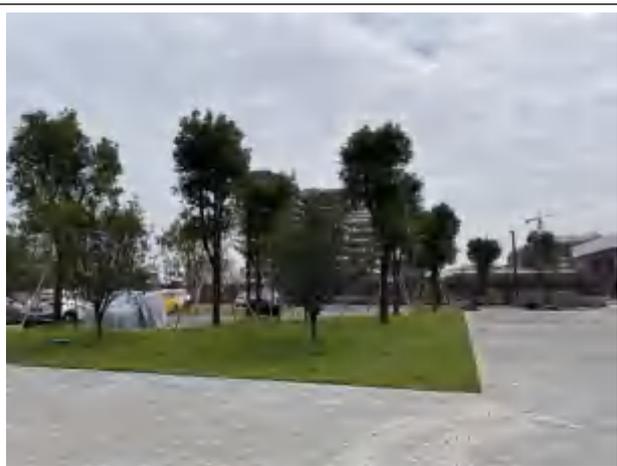
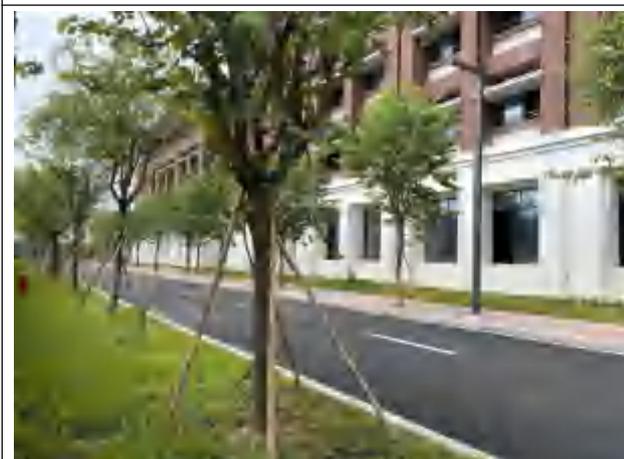
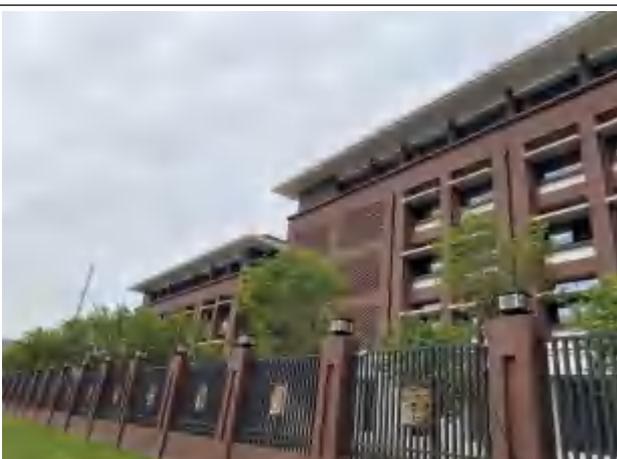
①景观绿化：根据与监理单位沟通及查阅相关资料可知，项目场地内实际实施的景观绿化工程量与剥离后的水保方案设置工程量保持一致，已实施的景观绿化工程量及质量能满足水土保持相关要求，减少地表裸露，能有效拦截降雨，缓解地面冲刷，减少水土流失。经现场实地勘察可知，项目场地内的植物生长态势总体良好，未发现有大面积枯死、病死的植株。项目场地内基本无大面积裸露地表，非硬化区域均已采取植物措施。

景观绿化

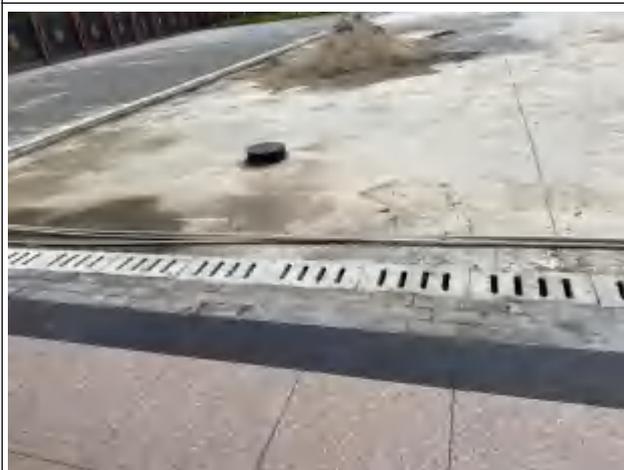
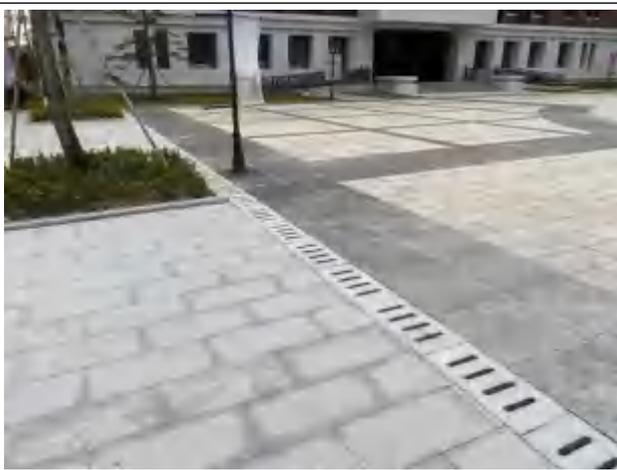
①砖砌排水沟：根据与监理单位沟通及查阅相关资料可知，项目场地内实际实施的砖砌排水沟工程量较剥离后的水保方案设置工程量少。在施工过程中，施工单位对排水沟的布设进行了优化，实际实施的砖砌排水沟长度、质量均能满足本项目施工期间的排水要求。项目施工期间，项目区的砖砌排水沟运行情况稳定、良好，项目区未发生过严重的水土流失事件。

排水系统
