福山第二公墓与广河高速连接线工程福山立交匝道

# 水土保持监测总结报告

建设单位：广州交投城市道路建设有限公司

监测单位：广东河海工程咨询有限公司

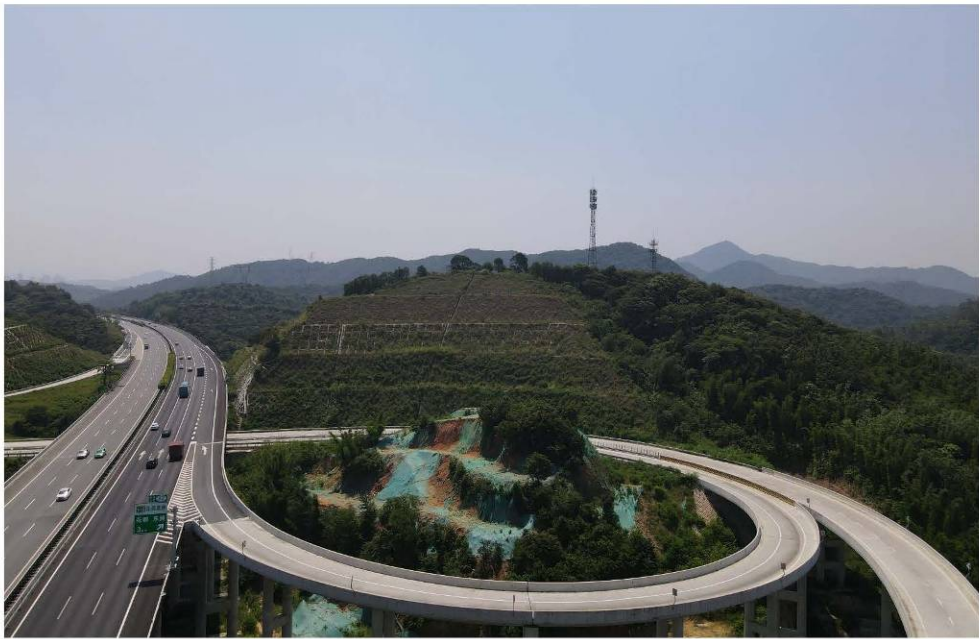
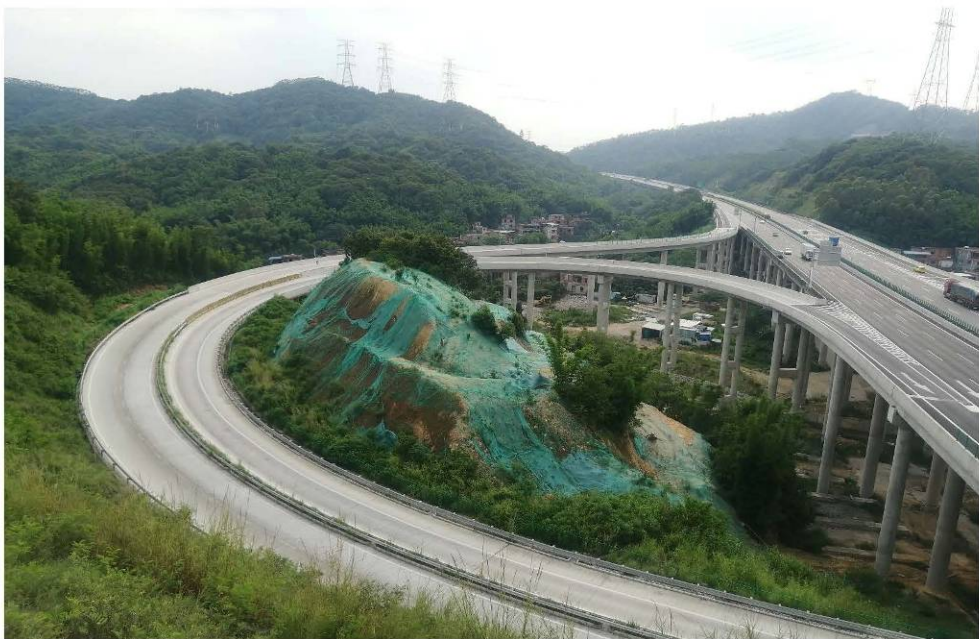
山体裸露，存在水土流失隐患
