广州万达文化旅游项目商业街

# 水土保持设施验收报告

建设单位：广州万达文化旅游城投资有限公司

编制单位：广东河海工程咨询有限公司

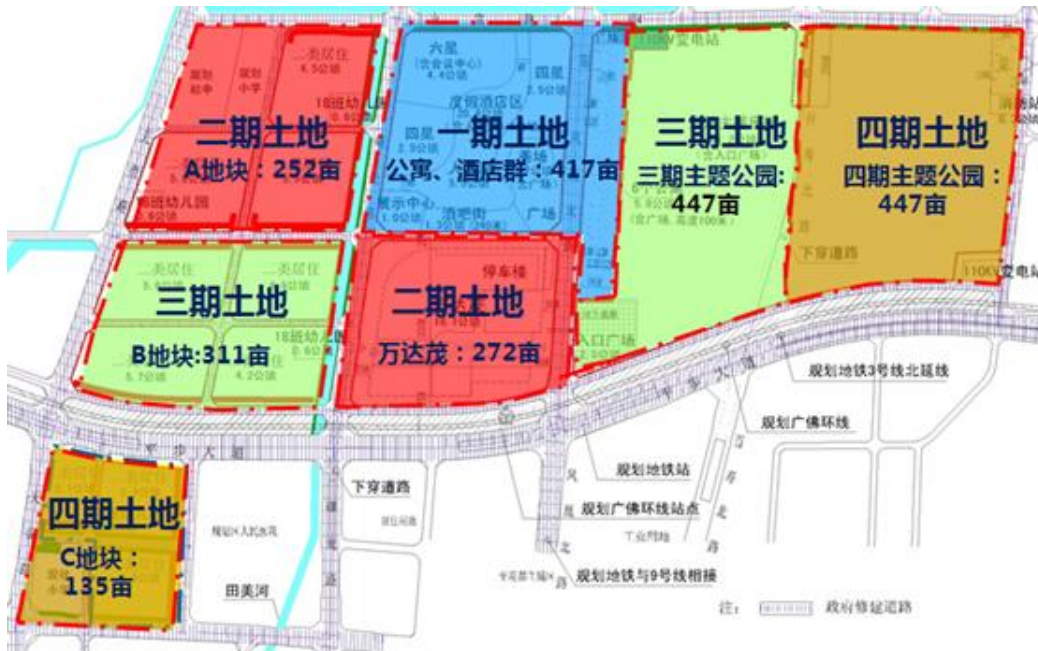
图 1-2 万达文化旅游城总体规划布局图

广州万达文化旅游城总体规划：根据广州万达文化旅游城规划，旅游城位于广州花都区平步大道与曙光路交汇处，总占地面积约  $153.48\text{hm}^2$ ，建设包括广州万达文化

旅游城住宅 A 区、住宅 B 区、住宅 C 区、公寓及酒店区、广州万达茂以及室外大型主题公园。各期布置如下图 1-2。

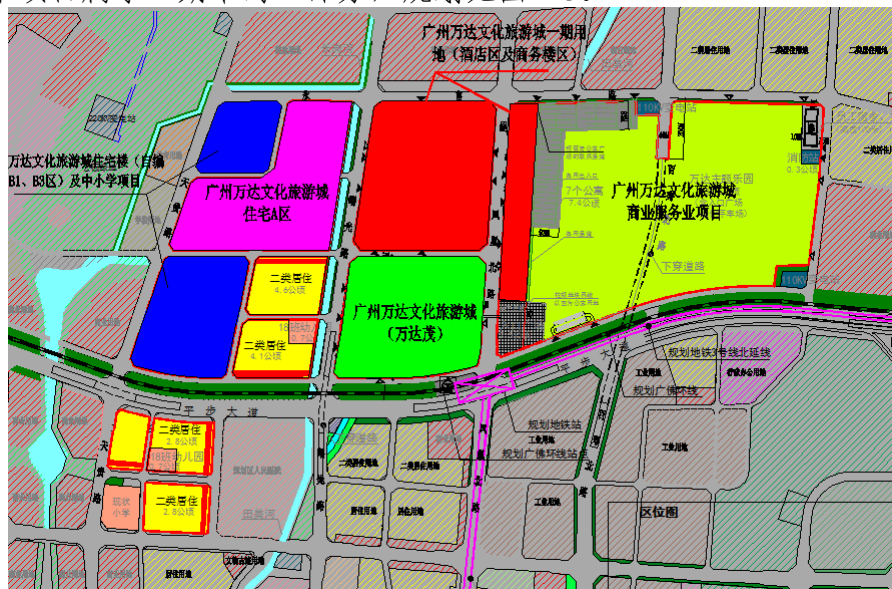
图 1-3 广州万达文化旅游城一期用地规划位置图

本项目属于一期中的一部分，规划见图 1-3。

一期建设用地面积  $27.85\text{hm}^2$ 。项目总建筑面积  $674339\text{m}^2$ ，其中计容建筑总面积
