广州万达文化旅游城住宅楼（自编 A3 区）

# 水土保持设施验收报告

建设单位：广州万达文化旅游城投资有限公司

编制单位：广东河海工程咨询有限公司

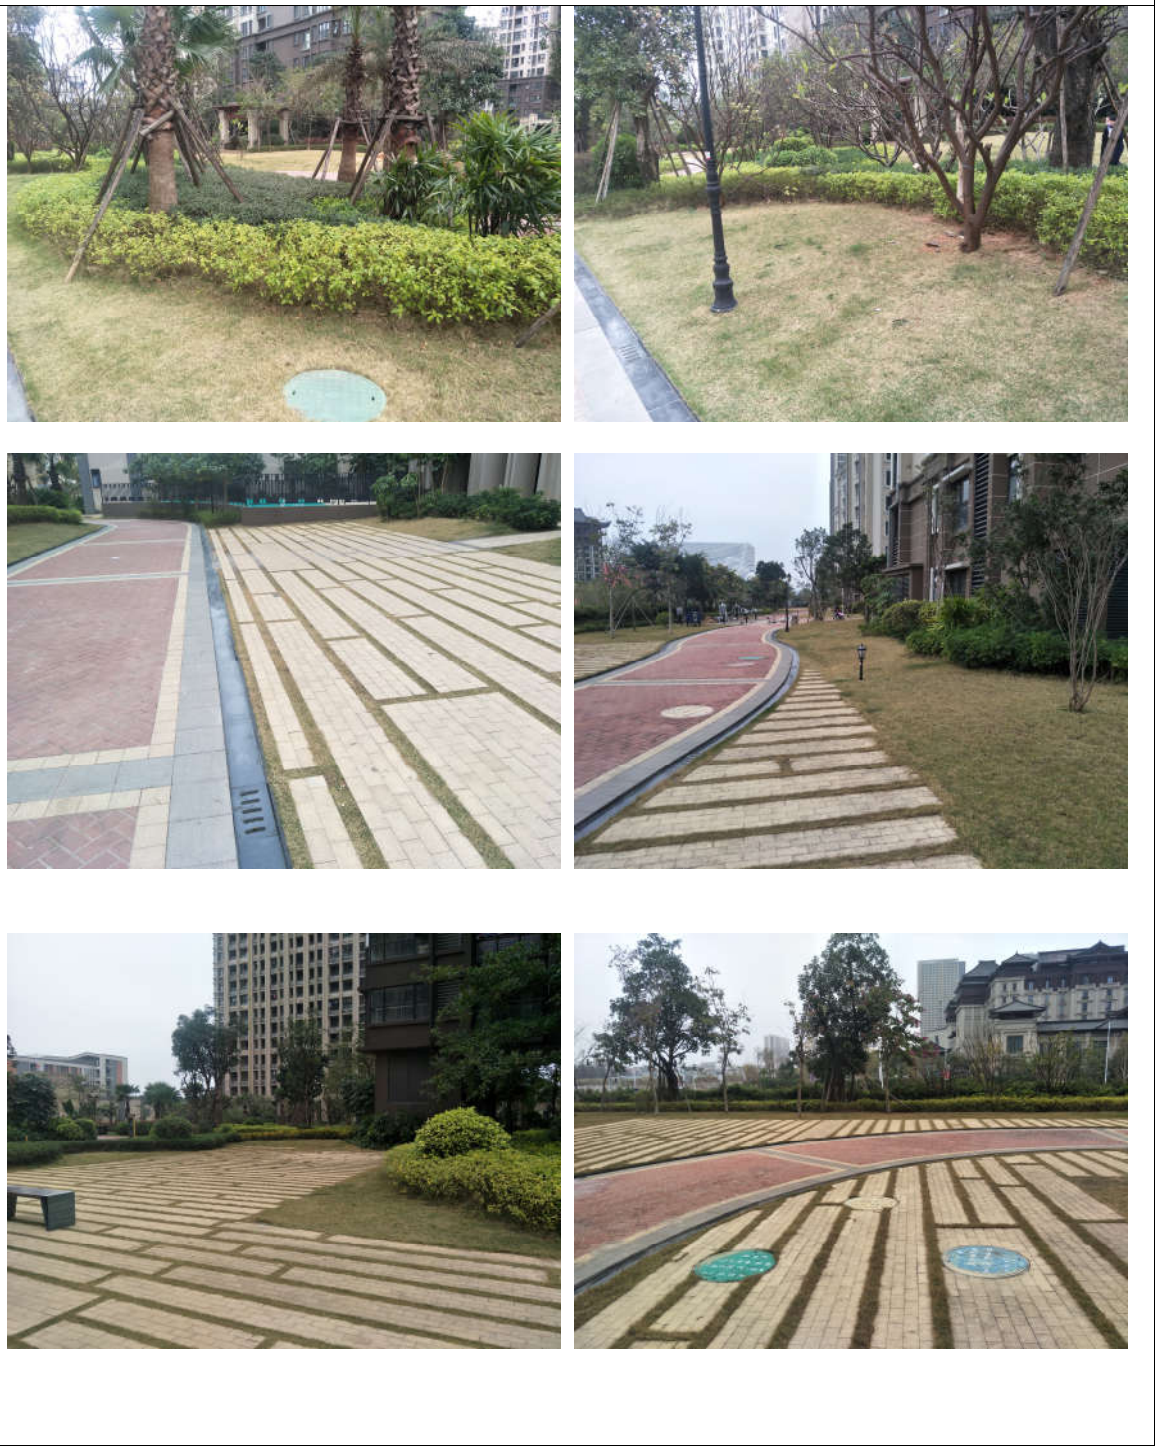
附件 6:

| 序号 | 现场检查照片、水土保持措施及检查情况 |
|---|---|
| 1 | <div data-bbox="272 344 1433 434"><p>检查位置：项目区内</p><p>检查情况：排水系统排水通畅，绿化质量合格，水土保持效果良好。</p></div> <div data-bbox="272 434 1433 1877"></div> |
