广州万达文化旅游城住宅 A 区

# 水土保持设施验收报告

建设单位：广州万达文化旅游城投资有限公司

编制单位：广东河海工程咨询有限公司

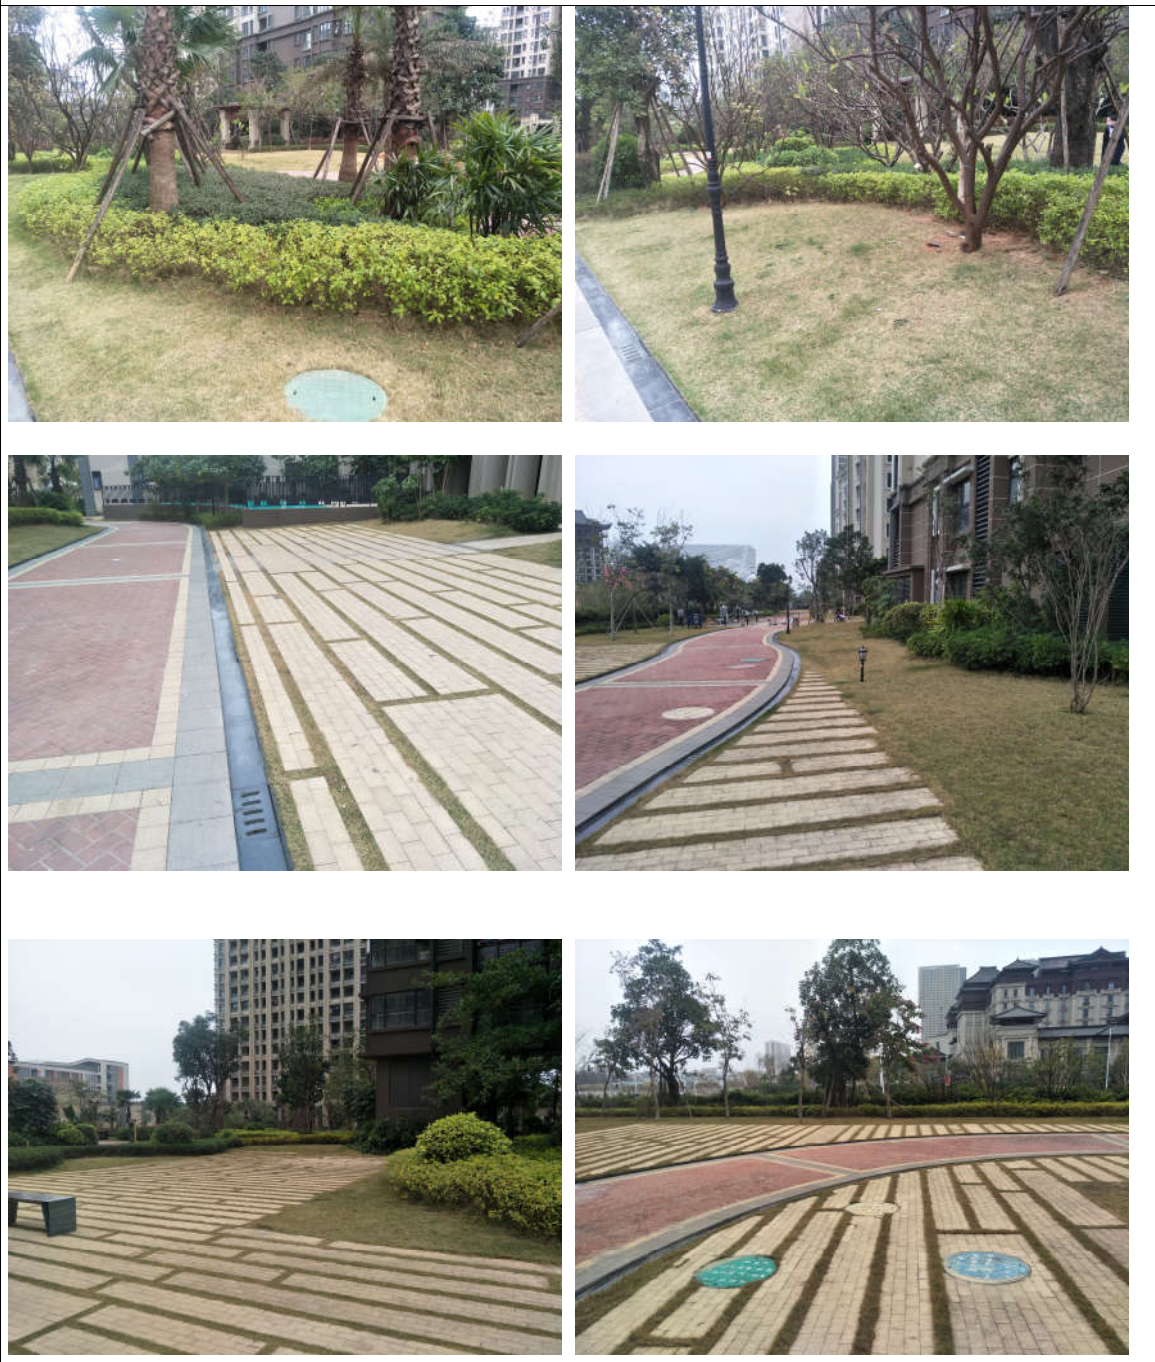
| 序号 | 现场检查照片、水土保持措施及检查情况 |
|---|---|
| 1 | <div data-bbox="271 344 1431 434"><p>检查位置：项目区内</p><p>检查情况：排水系统排水通畅，绿化质量合格，水土保持效果良好。</p></div> <div data-bbox="271 434 1431 1792"></div> |
