住院楼

(原“炭步医院医疗综合大楼”)

水土保持监测总结报告

建设单位：广州市花都区炭步镇中心卫生院

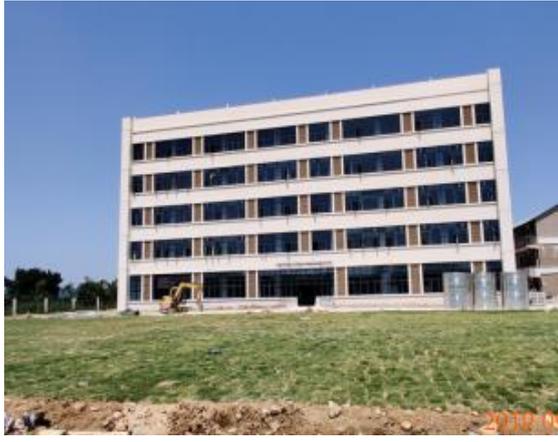
| <p>主体工程前草皮 (2019/9/20 摄)</p> | <p>主体工程西侧乔木 (2019/9/20 摄)</p> |

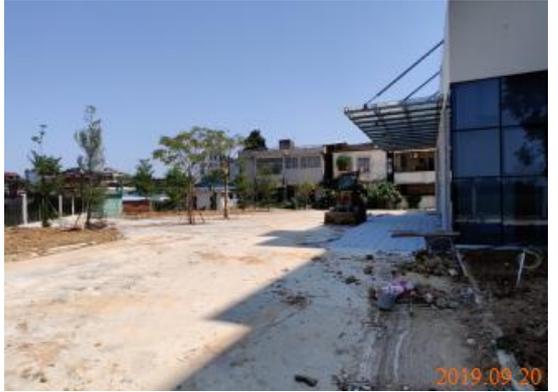
| <p>主体工程北侧乔木 (2019/9/20 摄)</p> | <p>主体工程东侧草皮 (2019/9/20 摄)</p> |

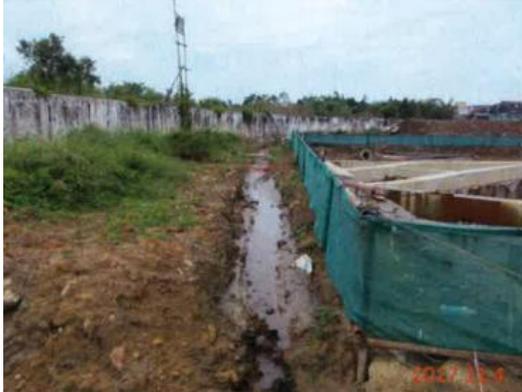
| <p>西侧临时排水沟（2017/11/4 摄）</p> | <p>西侧临时排水沟（2017/11/4 摄）</p> |

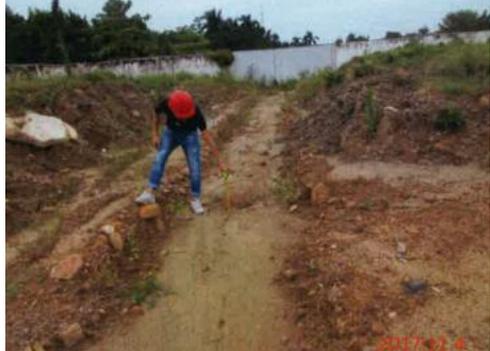
| <p>西南侧临时排水沟（2017/11/4 摄）</p> | <p>西侧临时排水沟（2017/12/30 摄）</p> |

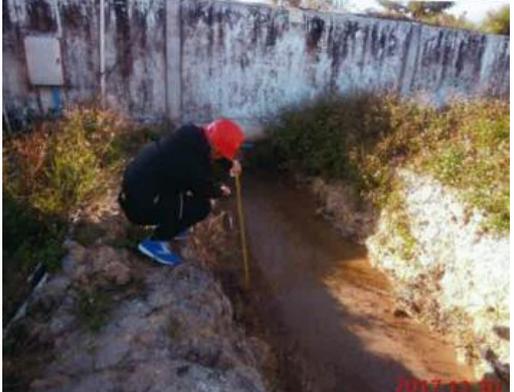
| <p>西侧临时排水沟（2017/12/30 摄）</p> | <p>洗车槽（2018/3/30 摄）</p> |

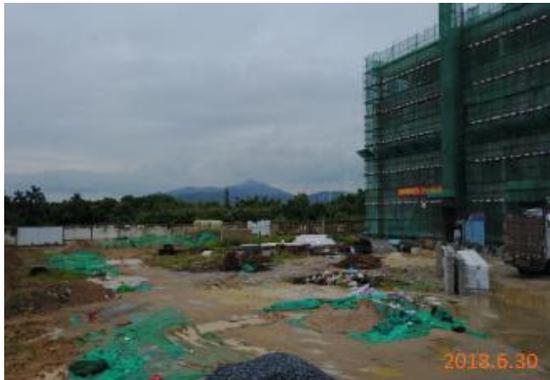
| <p>临时苫盖（2018/6/30 摄）</p> | <p>临时排水沟（2018/6/30 摄）</p> |

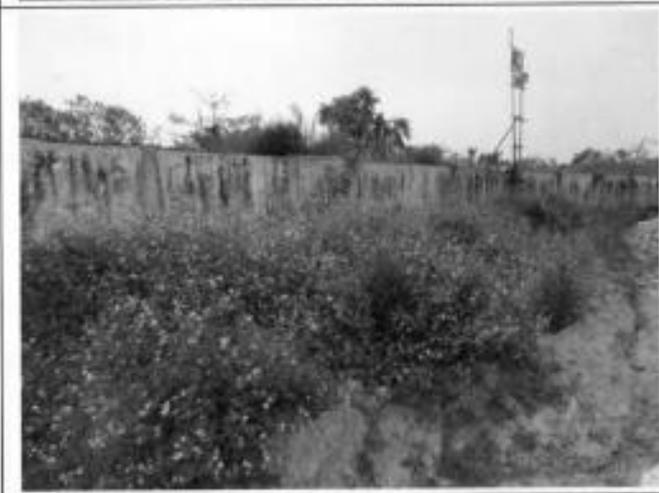
| | <p>位置: 项目区西侧施工围墙</p> <p>拍摄时间: 2018/3/30</p> <p>存在问题: 项目建设区已进行围避, 防止对外产生影响。</p> <p>建议: 无。</p> |

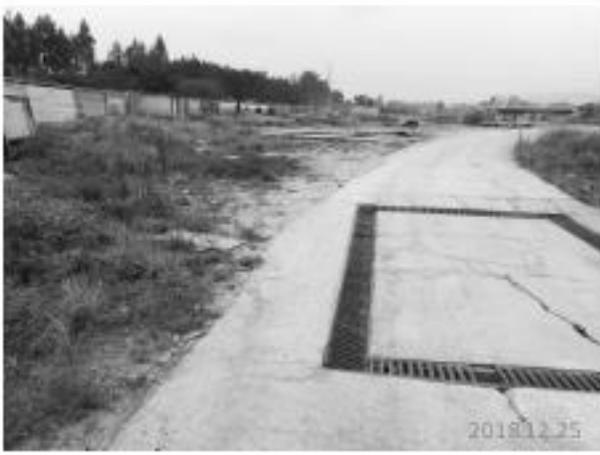
| 现场照片 | 现状描述 |
|--|--|
| | <p>位置: 施工临时道路区及洗车槽</p> <p>存在问题: 部分施工便道已进行硬化，道路两侧空地覆盖有植被</p> <p>建议: 加强施工管理</p> |

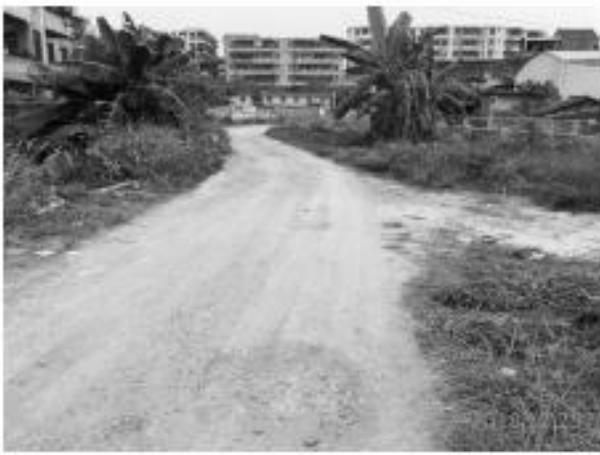
| 现场照片 | 现状描述 |
|--|--|
| | <p>位置: 施工临时道路（建设区外）</p> <p>存在问题: 道路为泥结石路面，路两侧种植有芭蕉和植被覆盖</p> <p>建议: 加强施工管理</p> |

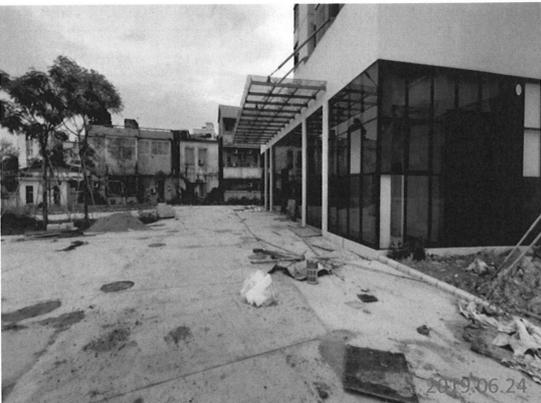
| <p style="text-align: right; font-size: small;">2019.06.24</p> | <p>位置: 主体工程区北部</p> <p>存在问题: 主体大楼北侧已基本完成地面硬化, 不存在水土流失风险。</p> <p>建议: 加强管理, 清理残留泥沙和散落的建筑废料。</p> |

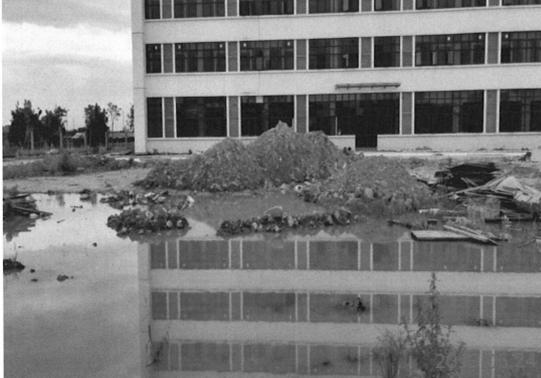
| | <p>位置: 主体工程区中部</p> <p>存在问题: 中部裸露区域堆有临时堆土, 且无防护措施, 存在积水区域, 有一定的水土流失风险。</p> <p>建议: 加强区域抽排水措施, 对临时堆土进行临时苫盖和临时拦挡。</p> |

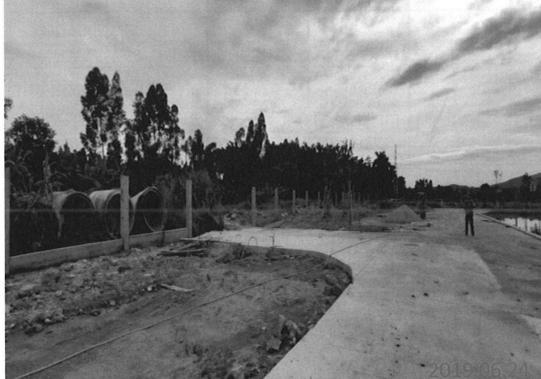
| <p style="text-align: right; font-size: small;">2019.06.24</p> | <p>位置: 主体工程区东侧</p> <p>存在问题: 主体工程区东侧已基本完成场地硬化, 绿化带未开工, 呈裸露状态, 无防护措施。</p> <p>建议: 加强对裸露地表的苫盖措施。</p> |

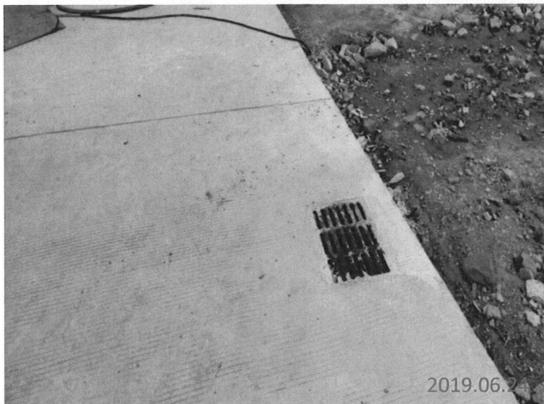
| | <p>位置: 主体工程区东南侧</p> <p>存在问题: 场地雨水管网已基本建设完毕, 一定程度能保证场地排水通畅。</p> <p>建议: 加强施工管理。</p> |

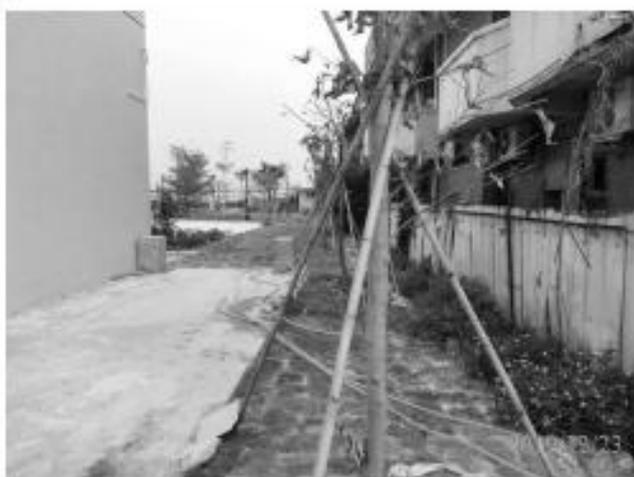
| | <p>位置: 主体工程区</p> <p>存在问题: 主体大楼周边绿化带建设完成, 草皮和植物生长情况良好, 无水土流失风险。</p> <p>建议: 无。</p> |

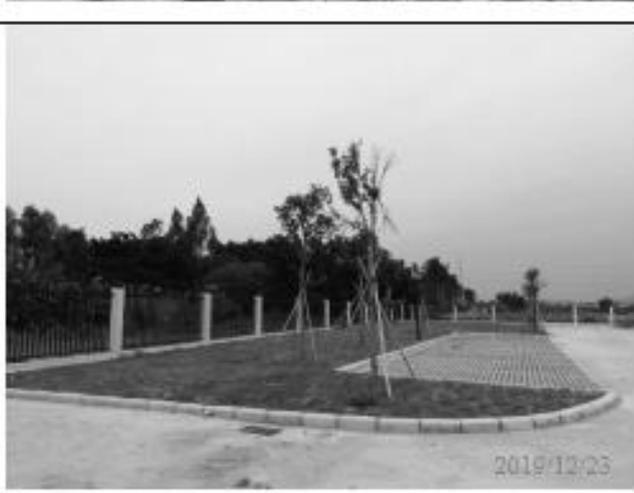
| <p style="text-align: right;">2019/12/23</p> | <p>位置: 主体工程区</p> <p>存在问题: 项目区南侧停车场区绿化带建设已完成, 草皮和乔木生长情况良好, 无水土流失风险。</p> <p>建议: 无。</p> |

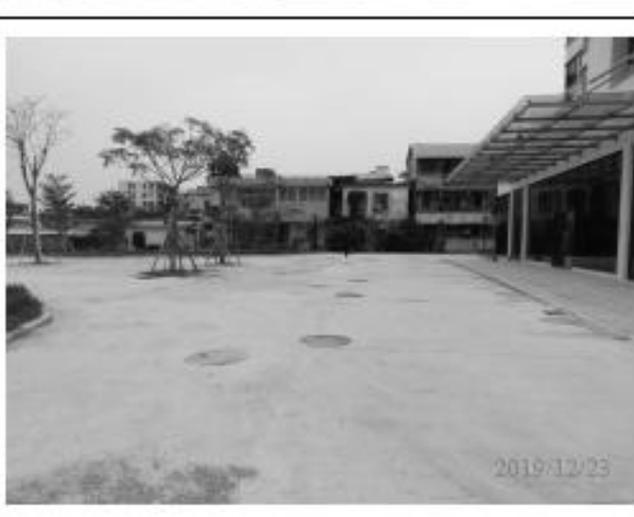
| <p style="text-align: right;">2019/12/23</p> | <p>位置: 主体工程区北侧</p> <p>存在问题: 主体大楼北侧广场已完成地面硬化, 无水土流失风险。</p> <p>建议: 无。</p> |

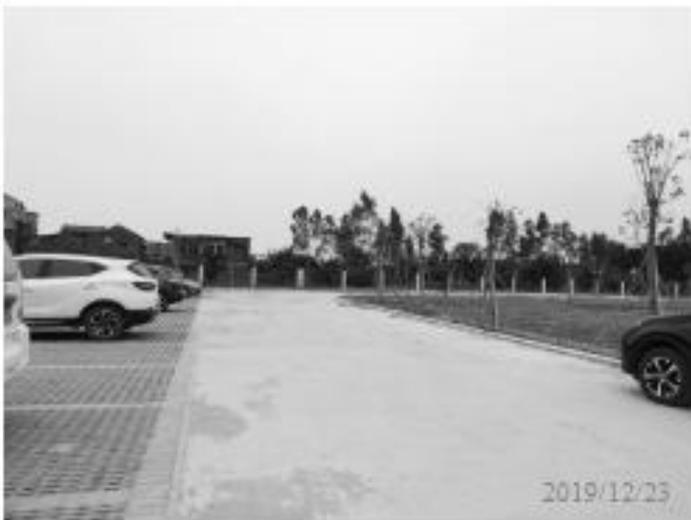
| | <p>位置: 主体工程区南侧</p> <p>存在问题: 主体工程区南侧区域已完成地面硬化, 无水土流失风险。</p> <p>建议: 无。</p> |

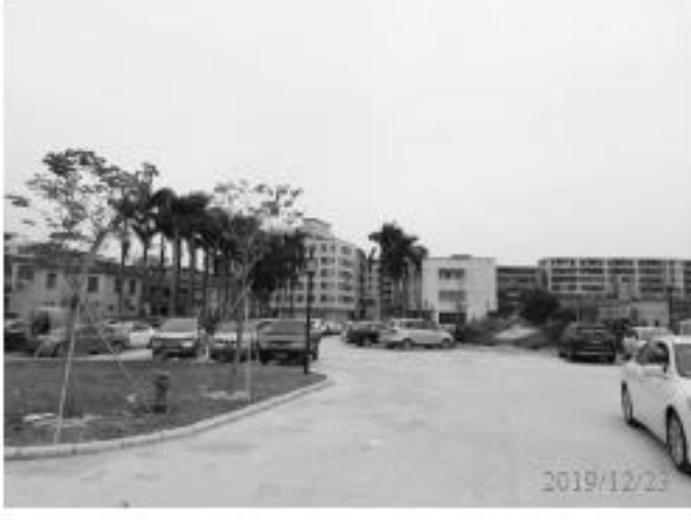
| | <p>位置: 主体工程区东南进场道路</p> <p>存在问题: 场地已完成路面硬化, 绿化措施建设完善, 无水土流失风险。</p> <p>建议: 无。</p> |

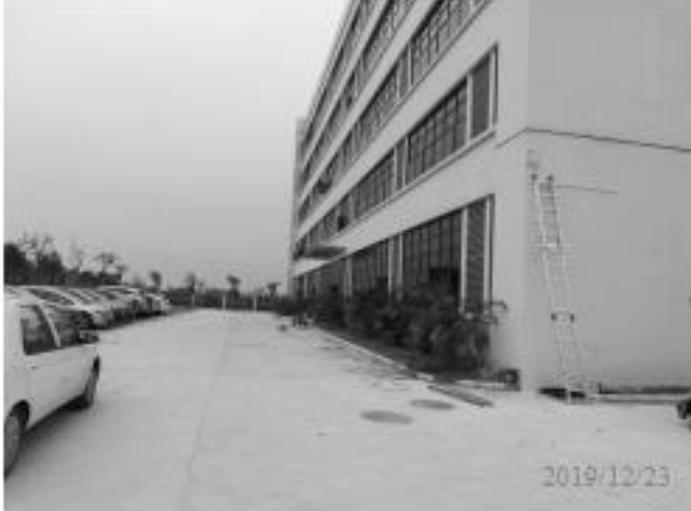
| | <p>位置: 主体工程区西侧</p> <p>存在问题: 主体大楼西侧已完成路面硬化, 无水土流失风险。</p> <p>建议: 无。</p> |
